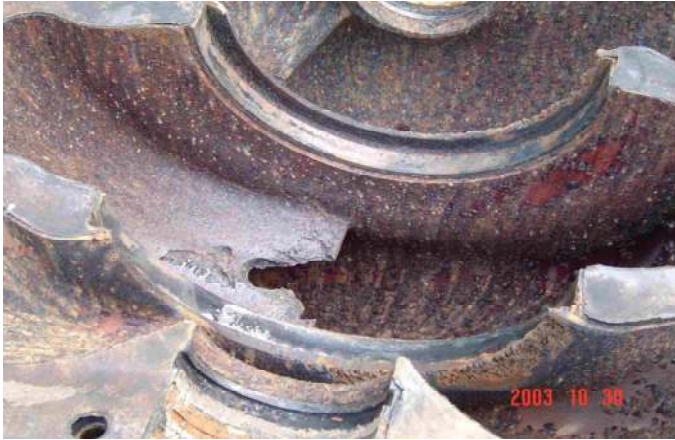
圖49 變速不當造成的泵殼損壞

7. 運轉不當造成的效損：圖49變速不當造成的泵殼損壞

- 長期運轉低於 min flow 狀態
- 有時運轉於泵正轉水倒流狀

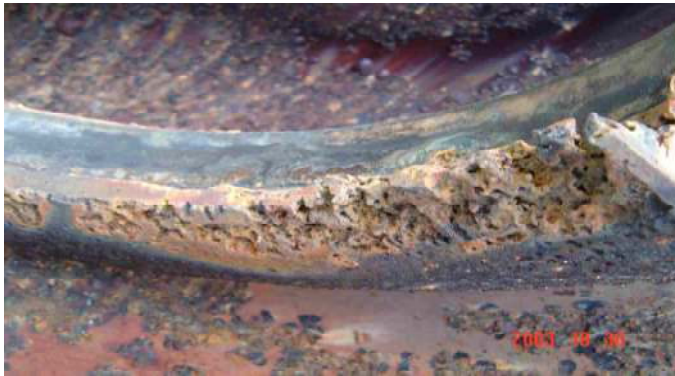
圖50 變速不當造成的泵殼損壞

8. 運轉不當造成的效損：圖50變速不當造成的泵殼損壞

1. 低於 min flow 運轉或正轉水倒流，磨損環回流出口處造成 erosion
2. 低於 min flow 運轉泵殼易受損，葉輪狀況良好

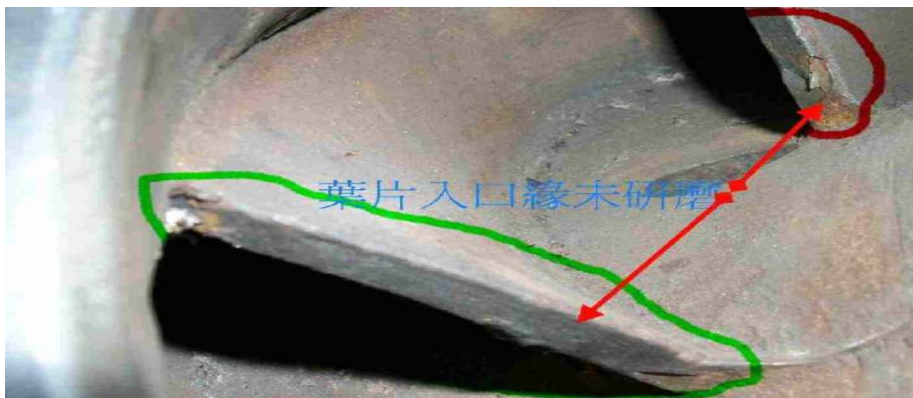
圖51 翻砂葉輪葉片入口緣未研磨

1. 翻砂葉輪的介紹：如圖51翻砂葉輪葉片入口緣未研磨就納入系統運轉

運轉，舉例如530BHP原廠葉片一個20萬元，自行製作只要12萬元，但是經過實際驗證，自行翻砂的葉輪效率較原廠的低10%，站在維護單位的立場，表面上是替公司省了8萬元，但是站在公司實質的立場，魚目混珠混進來的此一葉輪，效率較原廠差10%，在系統中平時是很難再將它挑出來的，以20年壽命估計，維護單位省了8萬元，公司卻因高能耗翻砂葉輪而損失的金額達1,350萬元，真是得不償失，希望閱讀本文後，於更新葉輪時一定要能夠慎重其事，事實上自行翻砂葉輪的缺失是品質比較不穩定，因為它並未經過專業人員的檢查及認證，翻砂葉輪只是一個半成品，還必須經過修整及效率驗證才能使用

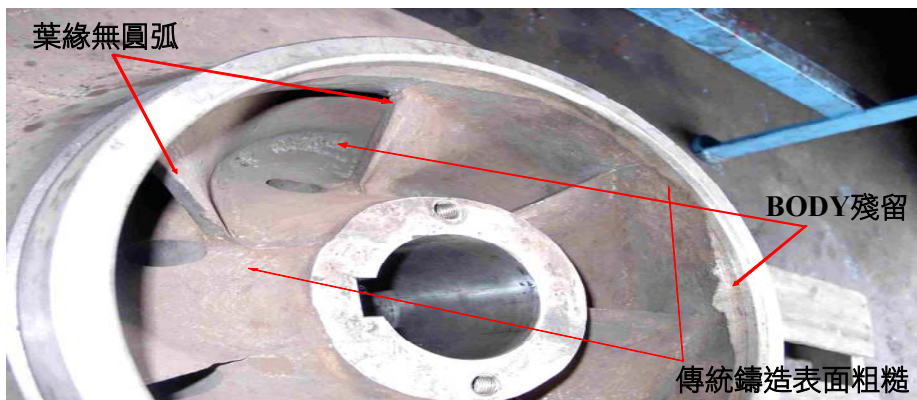
圖52 翻砂葉輪的缺失

2. 翻砂葉輪的介紹：如圖52翻砂葉輪未經整修及研磨的缺失

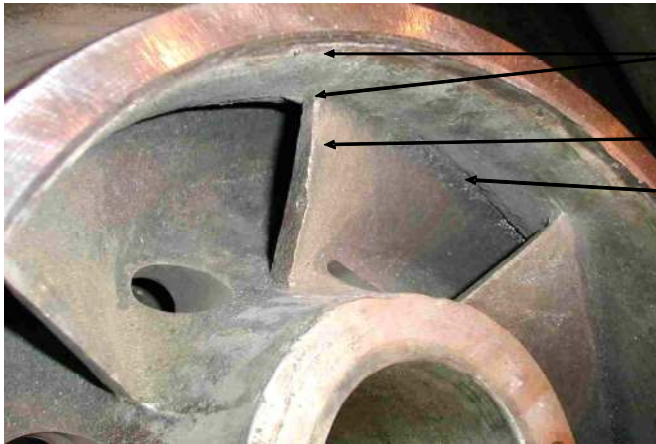
圖53 半成品須經效率驗證才能使用

3. 翻砂葉輪的介紹：如圖53半成品必須經過效率驗證合格後才能使用

1. 可看出 BODY、毛邊
2. 葉緣未加工
3. 直角粗糙
4. 是模鑄廠製作的半成品
5. 實測效率只有 69%

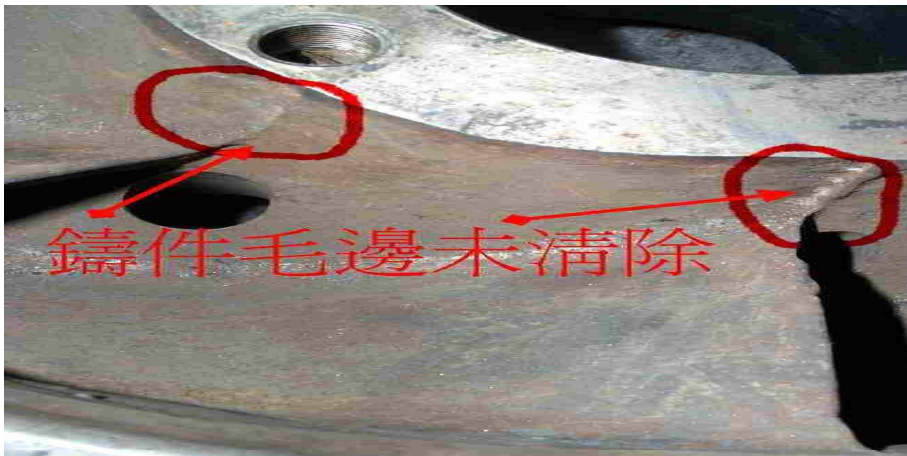
圖54 鑄件毛邊未清除

4. 翻砂葉輪的介紹：圖54鑄件毛邊未清除

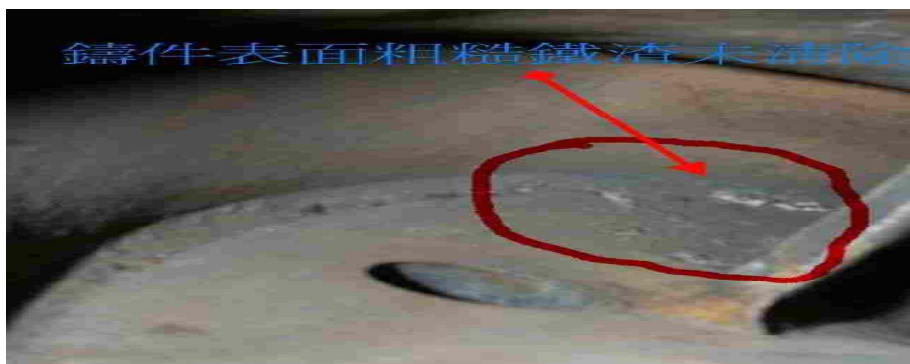
圖55 表面粗糙，鐵渣未除

5. 翻砂葉輪的介紹：圖55表面粗糙，鐵渣未除

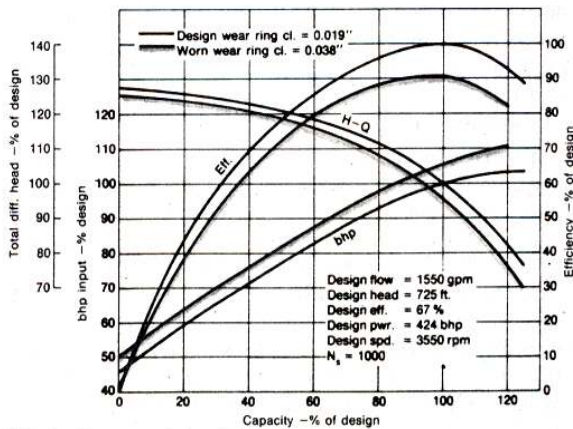
圖56 磨損環間隙增加導致特性曲線、效率曲線下降

我們發現全國工廠每年均會對員工打考績，制度上卻沒有安排對設備打考績，這是一項嚴重的疏失，因為定期對設備打考績所獲得的效益可能遠比對員工打考績還要高出千百倍，我們也發現全國九成九以上的工廠，單元設備大修時未與能耗掛勾，以我們公司的案例，可以發現轉動設備運轉3~5年之後，效率下降是一定的趨勢，是否能夠及時的予以恢復失去的效損，才是未來能源管理上的重點，在泵浦效損的分析中，我們發現磨損環的控管及更新，真的是小兵立大功，因為磨損環的定期控管更新是恢復效損最便宜又好執行的方式，如圖56是磨損環間隙增加導致特性曲線、效率曲線下降。

Fig. 2—Pump performance curves.

1. 磨損環定期更新是節能的第一步
2. Gap 變大時 H-Q 曲線下降 EFF 曲線下降
3. 葉輪表面粗糙時, BHP 曲線上升

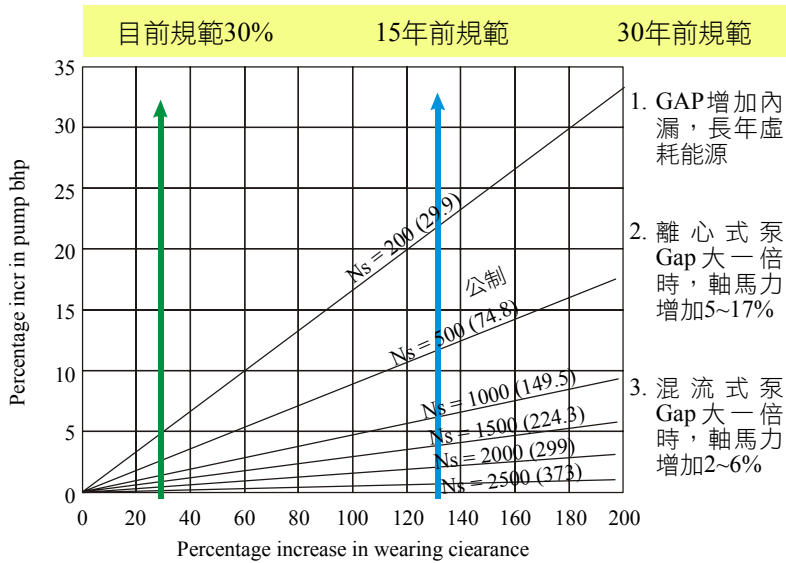
圖57 離心式泵浦對磨損環間隙的變動最靈敏

以530BHP直立式泵浦為例，原設計值0.5~0.6mm，大修時0.70mm以上就建議更新，若使用雙不銹鋼材質，依技術資料須增加0.2 mm，將新品GAP設定在0.7~0.8 mm，磨損最終間隙值0.9~1.0mm，於能源管控上顯得有些不合理，日本已不因葉輪與磨損環同材質而加大0.2mm的間隙，而是使用銅磨損環或者不銹鋼環加退火處理(使一邊材質軟化)如此仍可維持間隙在0.5~0.6mm而保持高效率運轉，故維持磨損環在最小的間隙值已是一個省能的趨勢，如圖57可得知離心式泵浦對磨損環間隙的變動最為靈敏，當間隙變大一倍時，內漏造成軸馬力的增加達5~17%，尤其是雙吸式的泵浦，因為具有二個磨損環，效損會加倍

磨損環境規範在30%內可確保各型泵浦效損在5%內

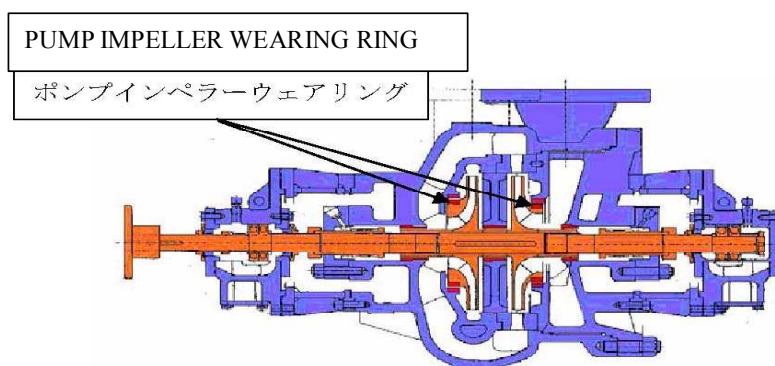
圖58 蘭州石油公司210台泵浦磨損環間隙改善案例

2004年11月25日新日本石油株式會社與中國蘭州石油公司簽訂節能合作，新日本石油株式會社規劃協助蘭州石油公司改善全廠210台泵浦的磨損環間隙，以達到節約能源的目的，如圖58新日本石油株式會社使用的是CFRP=Carbon Fiber Reinforced Plastic磨損環，替代傳統不銹鋼或銅質磨損環，此種新塑膠材料所容許的磨損環間隙是API-610規定基準值的一半以下，意謂泵浦P-3B原先0.75~0.80mm的間隙值，如今只要0.24mm就可以，泵浦P-6B原先0.75~0.92mm的間隙值，如今只要0.24mm就可以，實施結果在動力削減方面，P-3B的節能實績值是3.08kW比預測值2.00kW還要好；P-6B的節能實績值是3.55kW比預測值1.76kW還要好

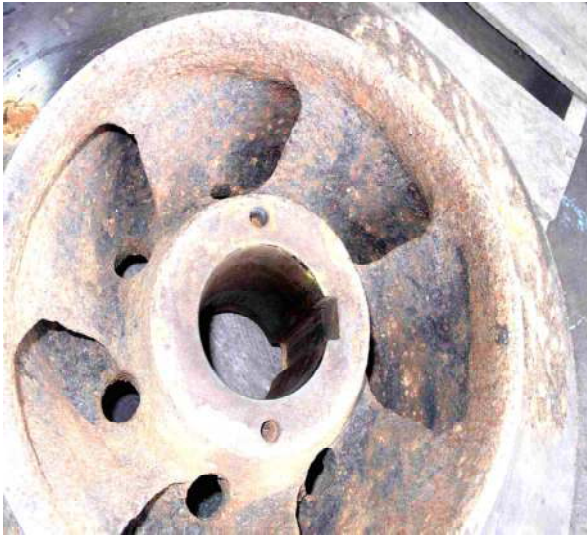
圖59 粗糙葉輪與磨損環間隙影響效損定量資料

經由如此詳細的逐項測試分析，並將摘要列入圖59中，本次測試可看出泵浦的2個元件「葉輪」及「磨損環」，粗糙葉輪及磨損環間隙影響效損的變化是多麼的嚴重，且占了絕對的比例，細部運轉資訊詳細列入如表9，藉由多次此類型的分析，終於建立了『泵浦效損替代檢查技術』，本次案例分析及改善後，針對該系統前後耗電比較如下

1. 泵(530HP)無coating 碳鋼葉輪
2. 運轉3年效率下降 值達20%
3. 粗糙吃掉8.5%
4. GAP×4吃掉10%
5. 葉輪效損佔18.5%
6. 雜項損失佔1.5%(含 馬達效損，管損casing diffuser等效損)

- (1) 購入新泵浦效率78.4%。
- (2) 運轉3年後效率58.6%，效損達20%。
- (3) GAP由2mm改為0.5mm時，測試效率68.5%，效率提升10%。
- (4) 將葉輪粗糙表面切削磨平時，測試效率77%，提升8.5%，雜項損失1.4%。
- (5) 第一個備品葉輪裝在四年資歷的泵浦上，測試效率76.9%，雜項損失1.5%。
- (6) 第二個備品葉輪裝在四年資歷的P-2B06A上，效率為77.3%，雜項損失1.1%。
- (7) 七年運轉資歷的HPC葉輪裝在三年資歷的P-2B06A上，效率為75.8%，表示COATING功不可沒。
- (8) 運轉七年的HPC葉輪裝在七年資歷的泵浦上，效率為78.3%，表示有coating的葉輪，運轉七年效損僅2.7%。
- (9) 當時HPC新泵效率較三太新泵效率高約2-3%，但價格貴2-3倍。
- (10) 當時逐漸發展出以不銹鋼葉輪替代碳鋼葉輪，少了腐蝕COATING問題。

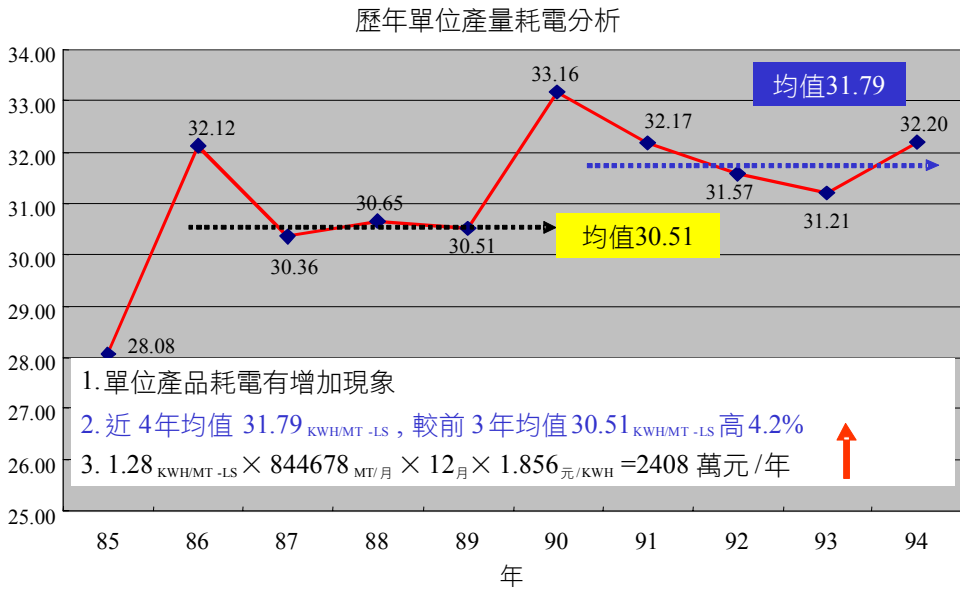
圖60 A公司歷年單位產品耗電量有上升的趨勢

台灣一般公司可能有小於10個的水系統，可能有30個水系統，最大者也可能達到70多個水系統，許多工廠大都沒有針對每個水系統建立單位供水耗電量的能源管理，大多數都是以單位產品耗電量、單位產品耗能來做能源管理，三者之間是有很大的差異，如圖60可觀察A公司長期的單位產品耗電量有上升的趨勢，但是在圖61，A公司長期的單位產品耗能卻是持平的趨勢，完全看不出耗電量上升的趨勢，因為單位產品耗能涵蓋的範圍實在太大了，它是一個整體性的指標，正負之間代表了向上提升的力量或是向下沉淪的迷失，它只適合給高階管理者做一個全面性的參考，20年間轉動設備發生耗能指標下降的因素：有製程設備的改善、汰舊換新的改善、增產的改善、操作技術的精進、電能的下降、熱能的下降、熱回收、水回收、廢棄物再利用、節能管理的精進等，發生耗能指標上升的因素有單機效損增加、製程設備老舊、照明效損增加、空調效損增加、洩漏效損增加、雜項用電增加等，原本泵浦運轉20年間，效率是一定會下降的，但是用上述二種指標實在無法觀察出泵浦單機效損增加的幅度，必須使用該水系統單位供水耗電量的指標，才能判斷出該系統中泵浦平均單機效損增加的幅度，因為我們不可能每台泵浦均裝置錶計，監視出該泵浦的目前效率，基層管理者需要的是系統單位供水耗電量的指標，它可以以最低的成本，監視出該系統泵浦的目前均值效損是多少？

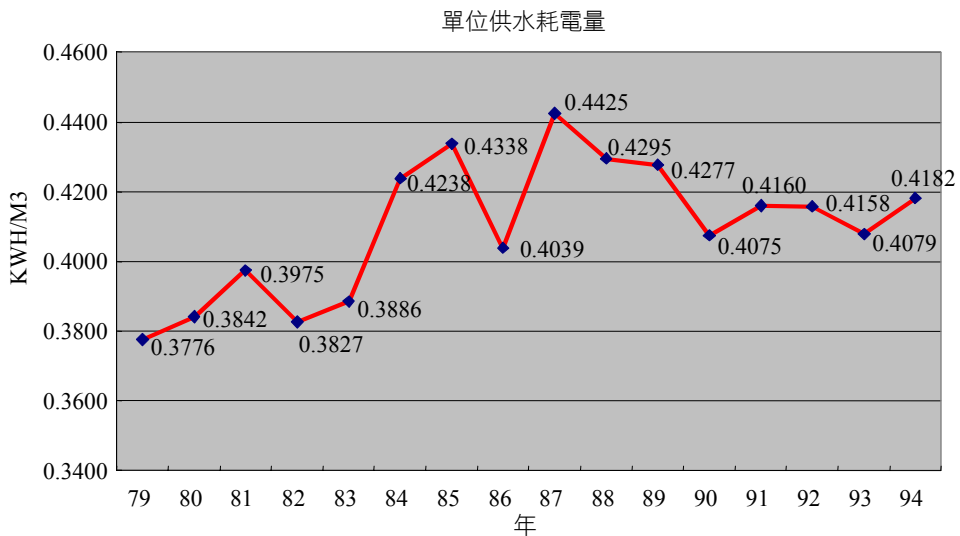
圖62 B公司單一水系統單位能耗趨勢

將單位產品耗電量與單位供水耗電量來比也是會發生風、馬、牛不相關的事情，舉例如A公司有10個水系統，20年內單位產品耗電量增加的因素有1.產線的變動2.機組效損增加3.照明效損增加4.操作條件變更5.產品的變更6.空調效損增加7.洩漏增加8.加工層次增加9.產線廢棄物增加10.產品產量減少等，而機組效損增加僅是其中之一而已，機組中又分空壓機、水泵浦、油泵浦、大風車、十個水系統、鼓風機、軋延機、冷卻水塔、冰水主機等，可以得知單位產品耗電量根本無法做為某一水系統泵浦效損增減幅度的指標，如圖62觀察B公司長期的單一水系統單位供水耗電量，可以看出該水系統泵浦效損與日俱增的幅度，新機前5年單位供水耗電量 $0.3861\text{KWH}/\text{M}^3$ ，近5年單位供水耗電量 $0.4131\text{KWH}/\text{M}^3$ ，水系統供水量 $10,000\text{M}^3/\text{HR}$ ，每年能源差異達： $(0.4131 - 0.3861)\text{KWH}/\text{M}^3 \times 10,000\text{M}^3/\text{HR} \times 24 \times 365 \times 1.856\text{元}/\text{KWH} = 439\text{萬元}/\text{年}$ ，此訊息告訴我們a. 單位供水能耗增加了7% b. 能耗增加的原因有泵浦效率降低或調控損失增加 c.若調控方式不變時，則原因是泵浦能耗增加7% d. 泵浦能耗增加7%表示效率降低7% e.表示5台運轉中的泵浦平均效率降低7%，圖63則為B公司泵浦經過改善後，該水系統單位供水耗電量逐年下降的趨勢。

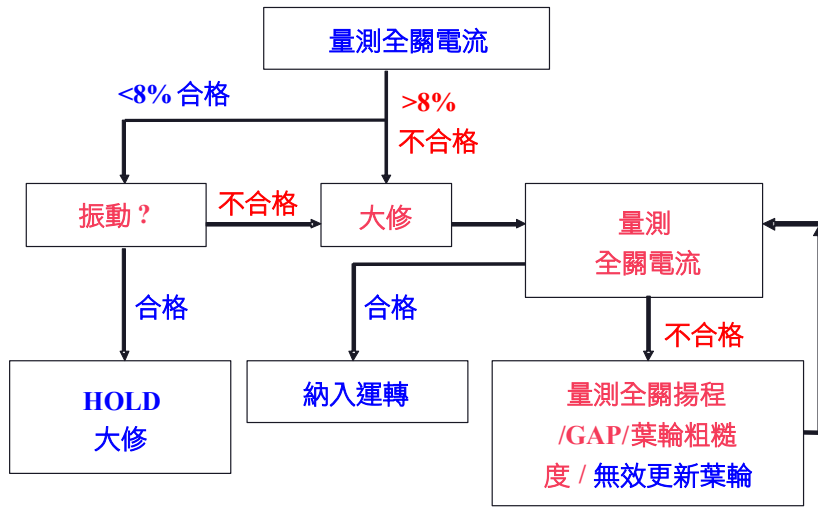
圖64 泵浦效損替代檢查辦法列入大修管制流程

泵浦效損替代檢查辦法列入大修管制流程請參考圖64，泵浦每四、五年安排一次的大修，花費公司經費約十萬元，對轉動設備的定期績效驗證而言，實在是千載難逢的機會，若是僅維持傳統維修方式來執行，漠視了機組效率降低的事實，大修後並沒有改善機組能耗增加的事實，將造成公司無辜的金錢損失，對地球日漸枯竭的能源而言，用在完全浪費的地方實在是非常的可惜，我們已經證實運轉20年的泵浦，效率也降低了20%，除了傳統方式的大修外，只要再增加管制好葉輪粗糙度及磨損環間隙，將可恢復效損20%中的98%，可算是真正的小兵立大功，請工廠中執行此項業務的基層管理人員一定要記得，以每台530BHP泵浦評估：葉輪及磨損環的成本只要約20萬元，但是因未管制好能耗造成的效損10~20%時，輪到下次大修時該台泵浦對公司造成的運轉成本損失，將達到300~600萬元之多，二者之間當可看出管理的重點在那裡。

建議單吸泵全關揚程<3%，雙吸泵全關揚程<2%
