氮氮系統改善實例
及
廢水回收水應用優化

主辦單位：
台灣科學工業園區科學工業同業公會
科技部新竹科學工業園區管理局
協辦單位：
工業技術研究院

華邦電子股份有限公司
廠務工程處 廢水課
黃冠哲

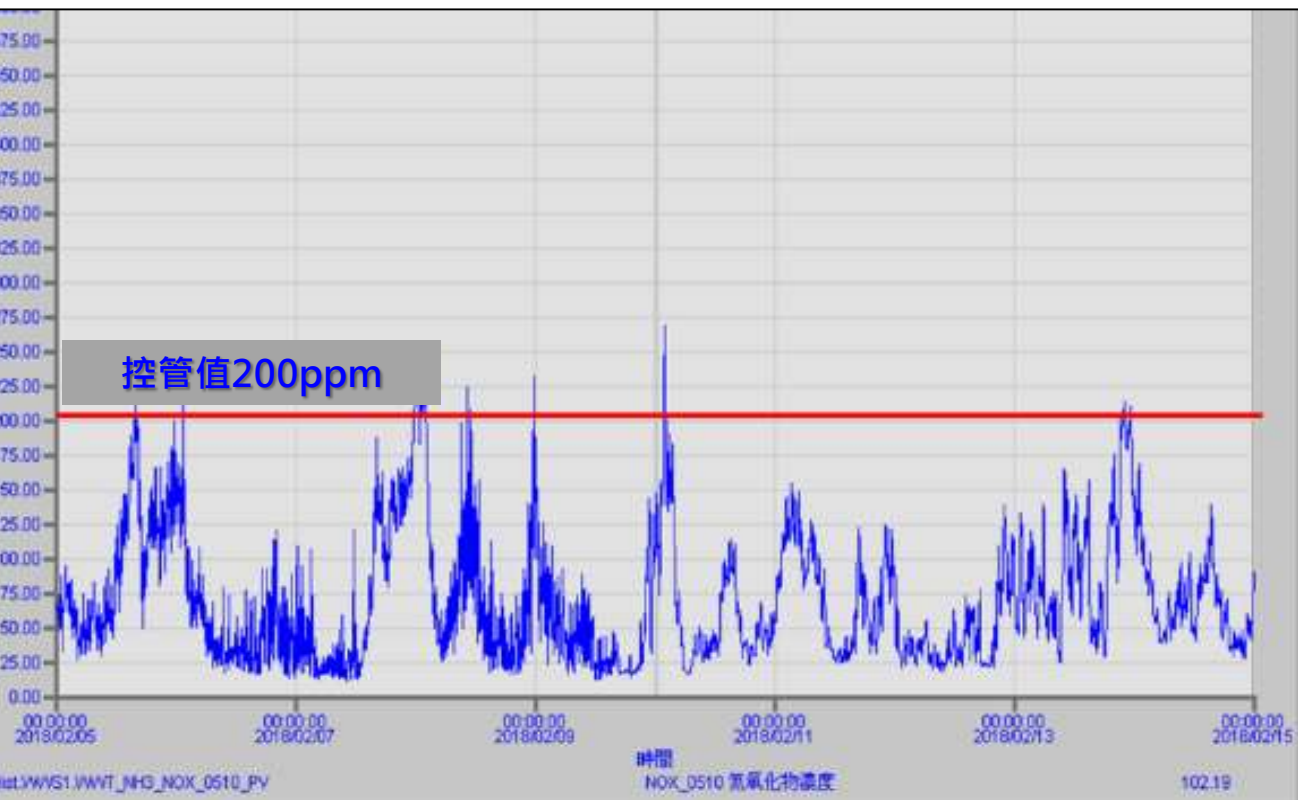
□ 氨氮系統尾氣NOx Cpk

➤ 氨氮系統尾氣NOx不穩定

✓ 經觸媒塔氧化還原後，尾氣NOx Cpk 值0.61。

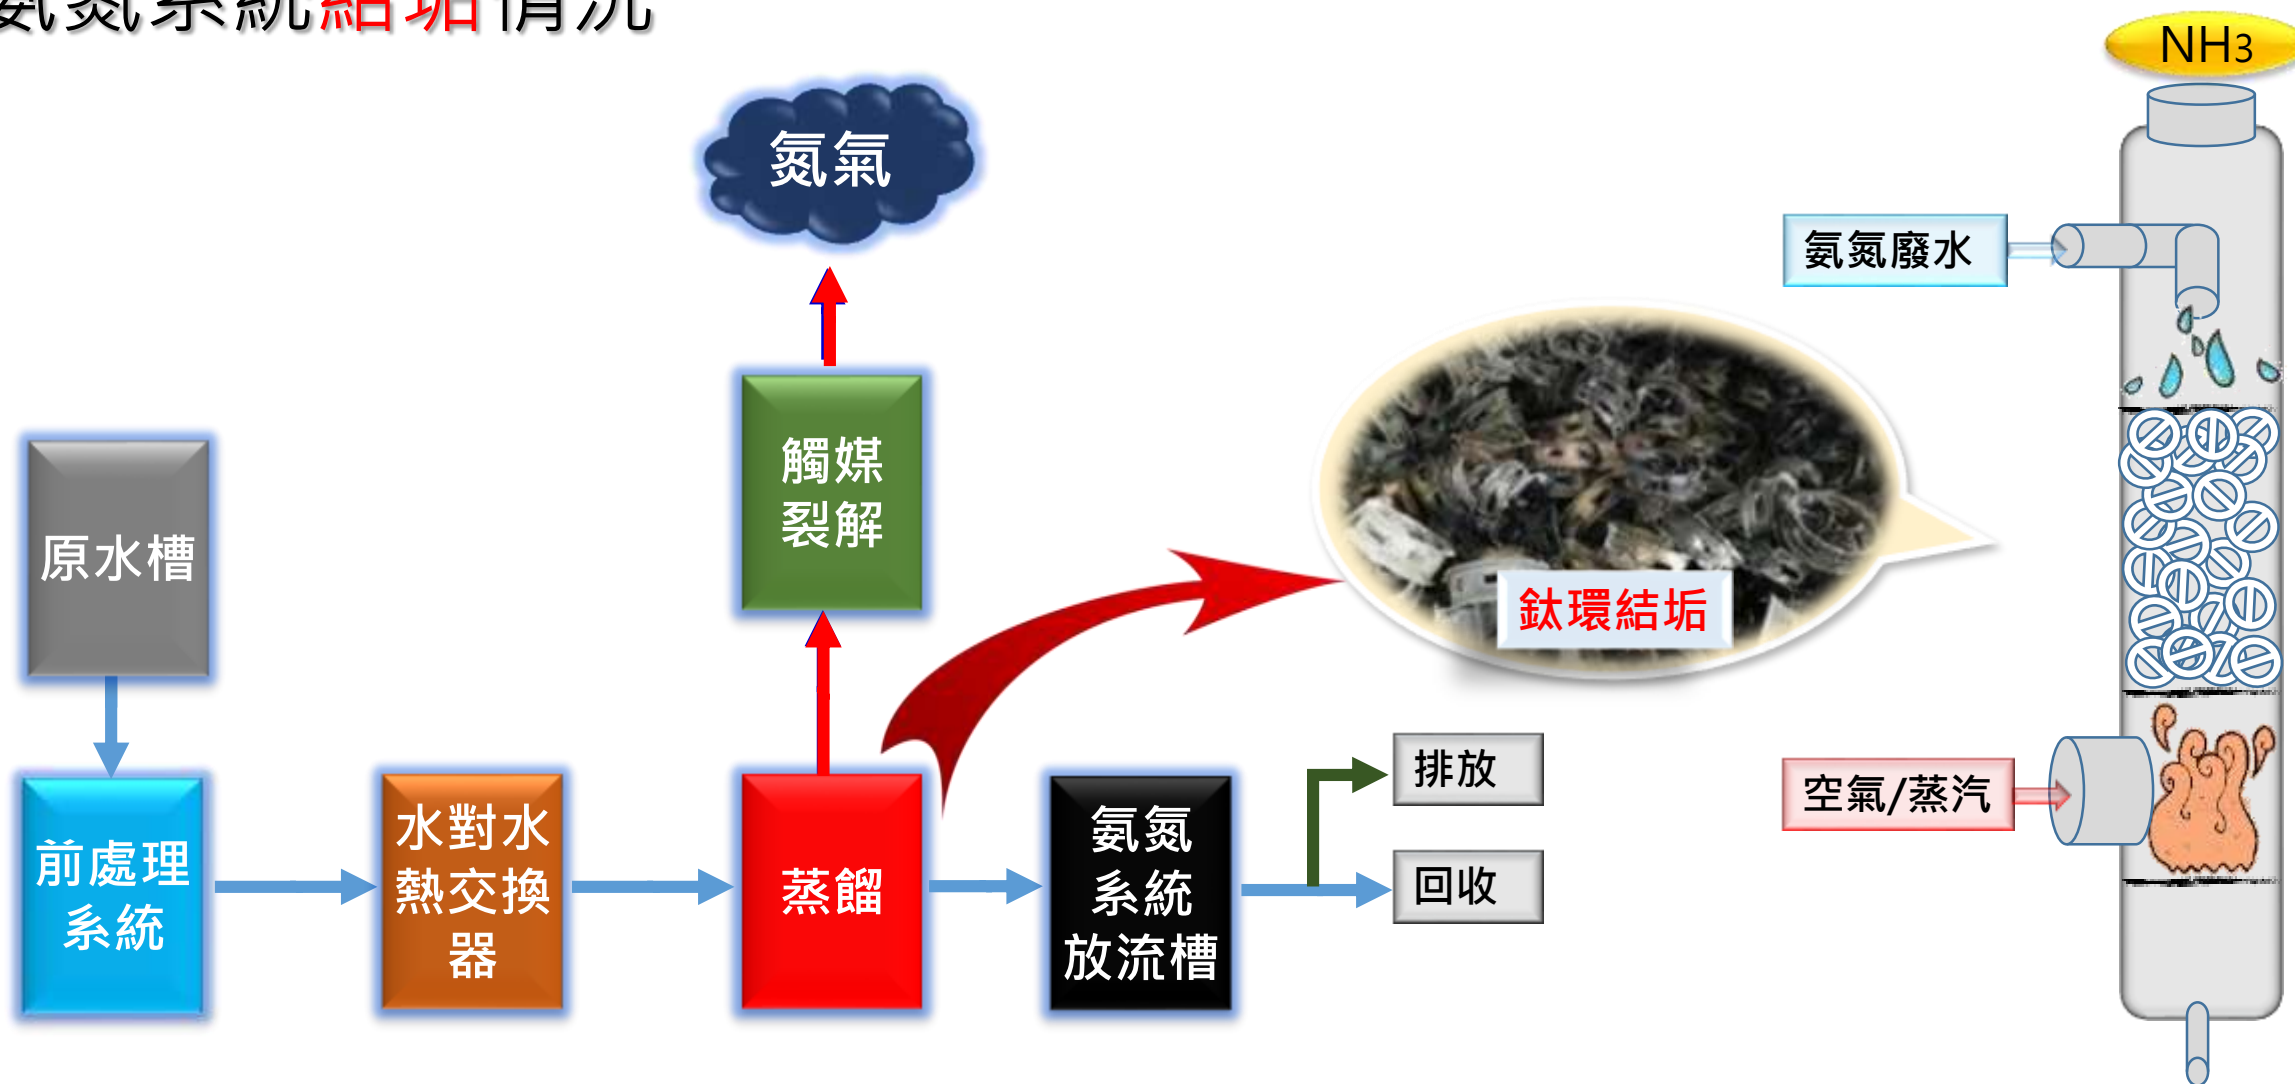
➤ 氨氮系統結垢情況

✓ 氨氮系統蒸餾塔鈦環嚴重結垢。

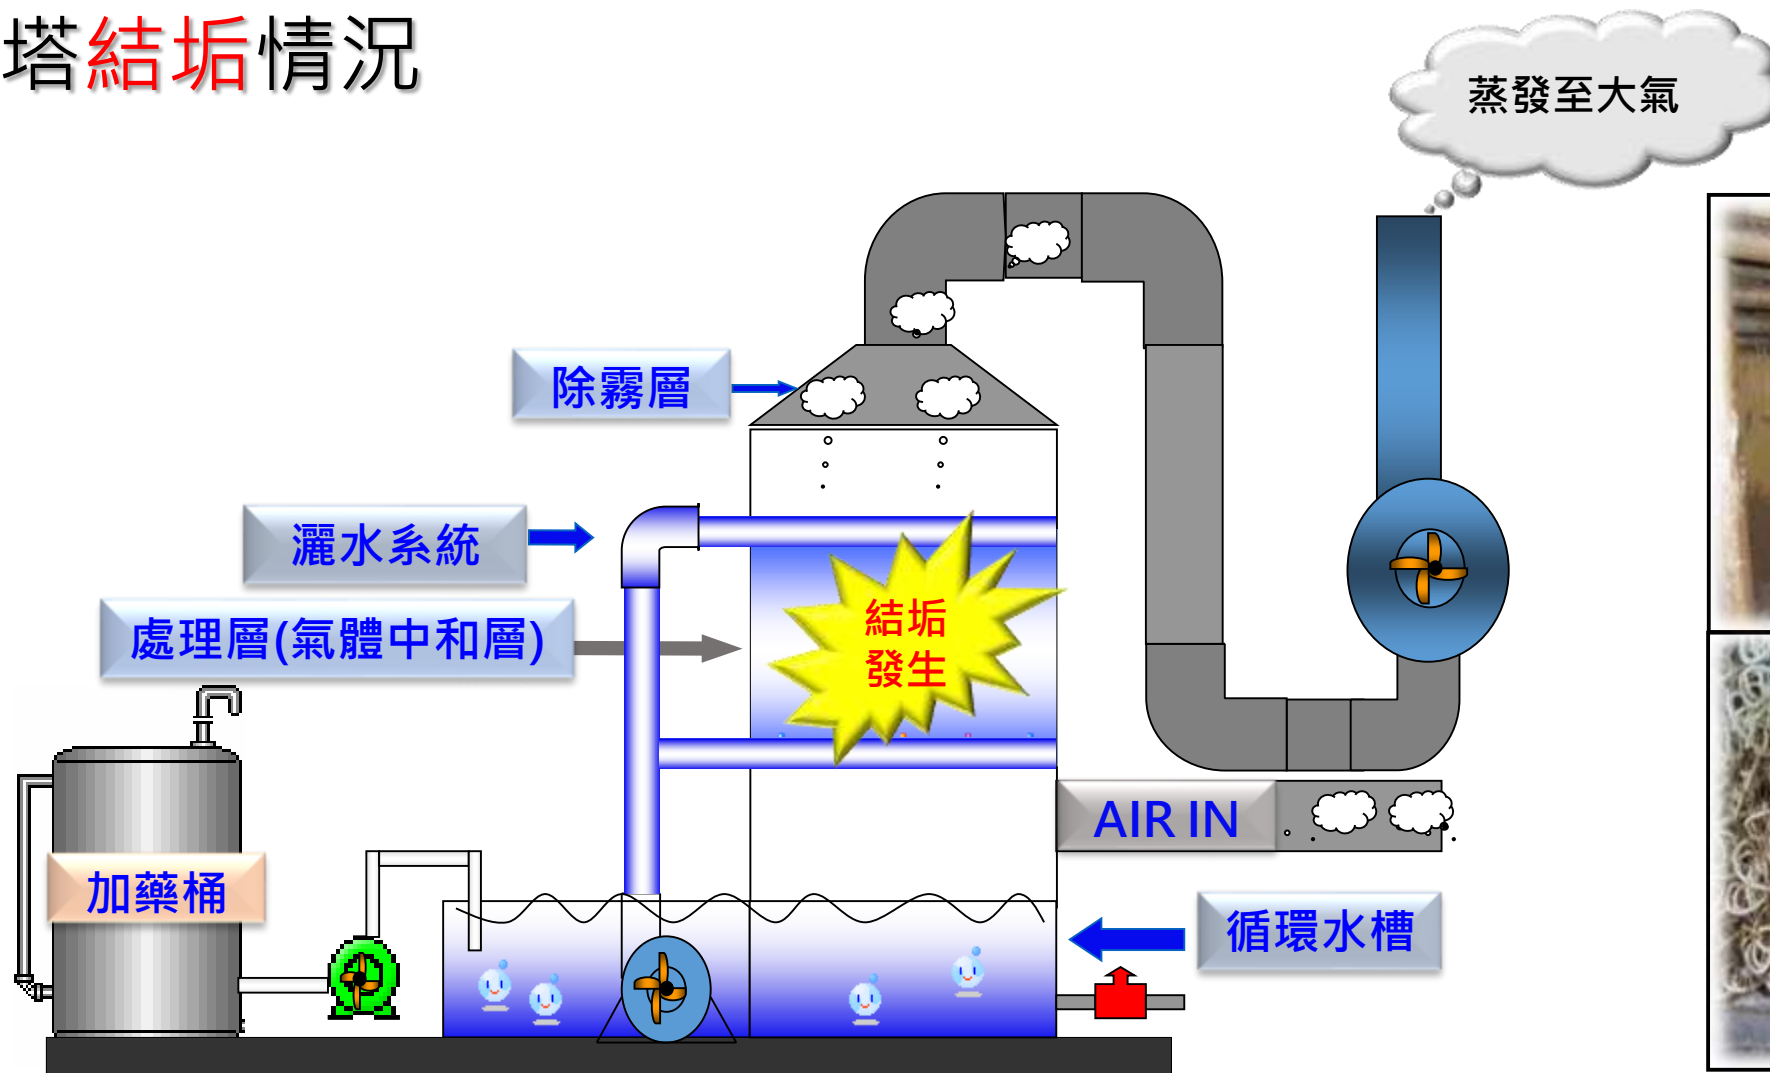
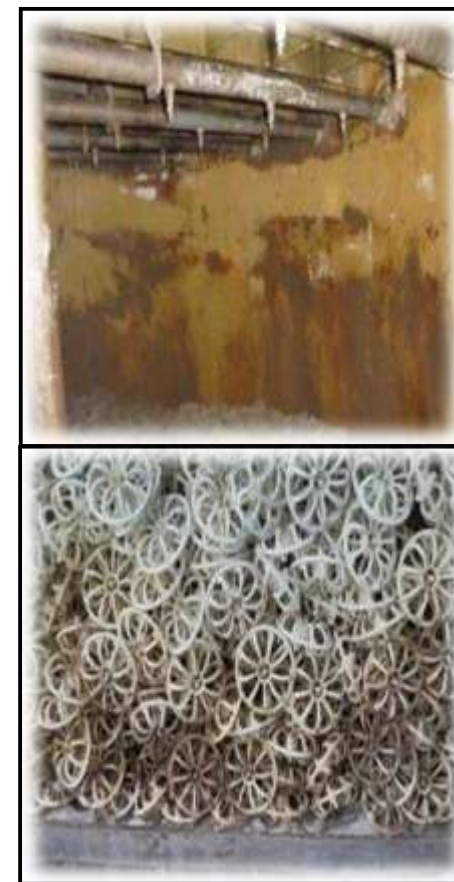
➤ 洗滌塔結垢情況

✓ 洗滌塔拉西環及桶壁有結垢情形發生。

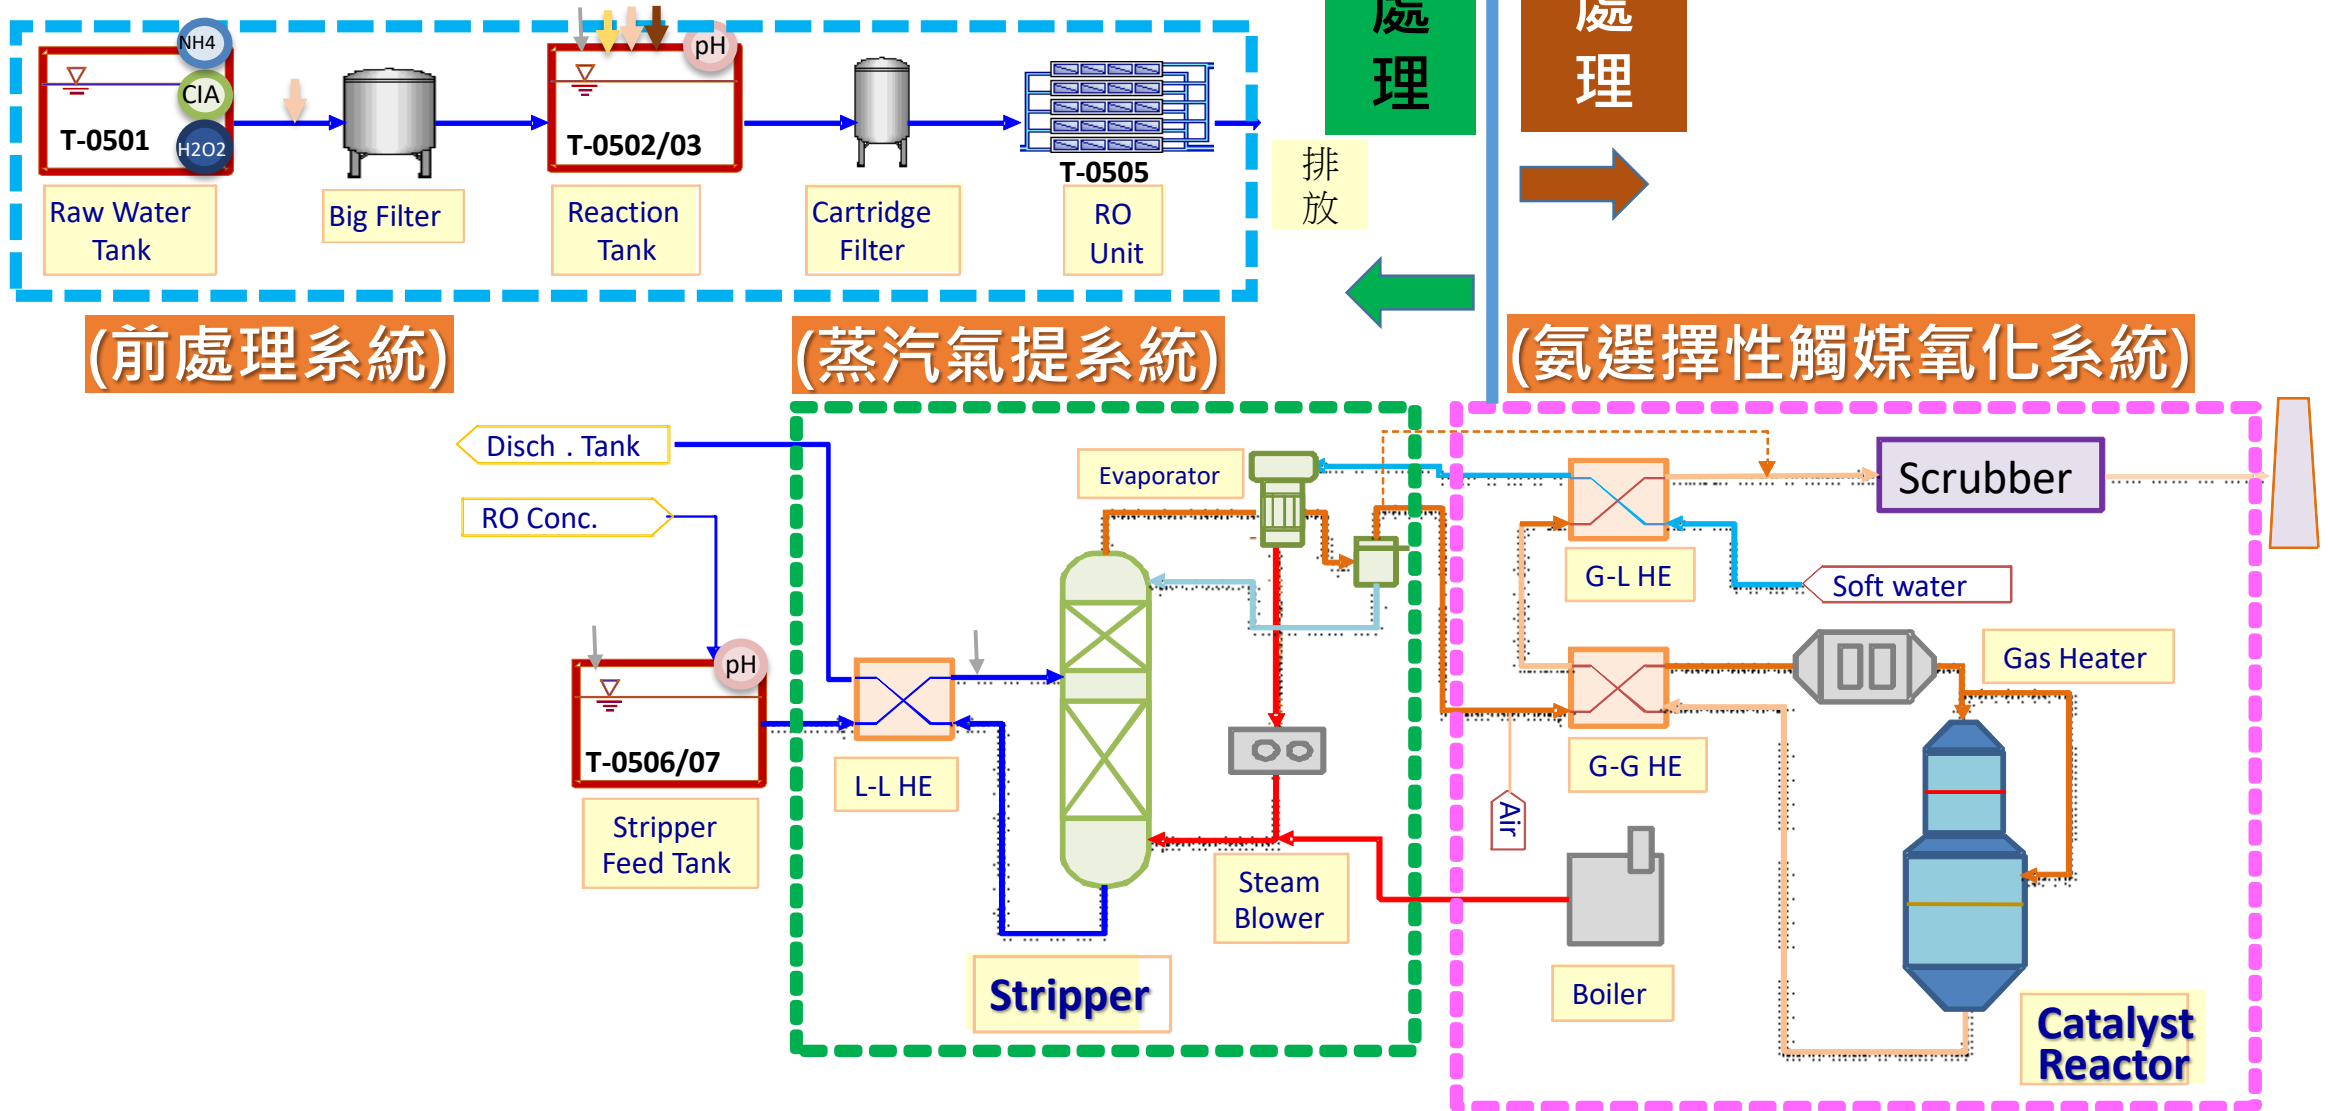
Where- 氨氮系統流程介紹

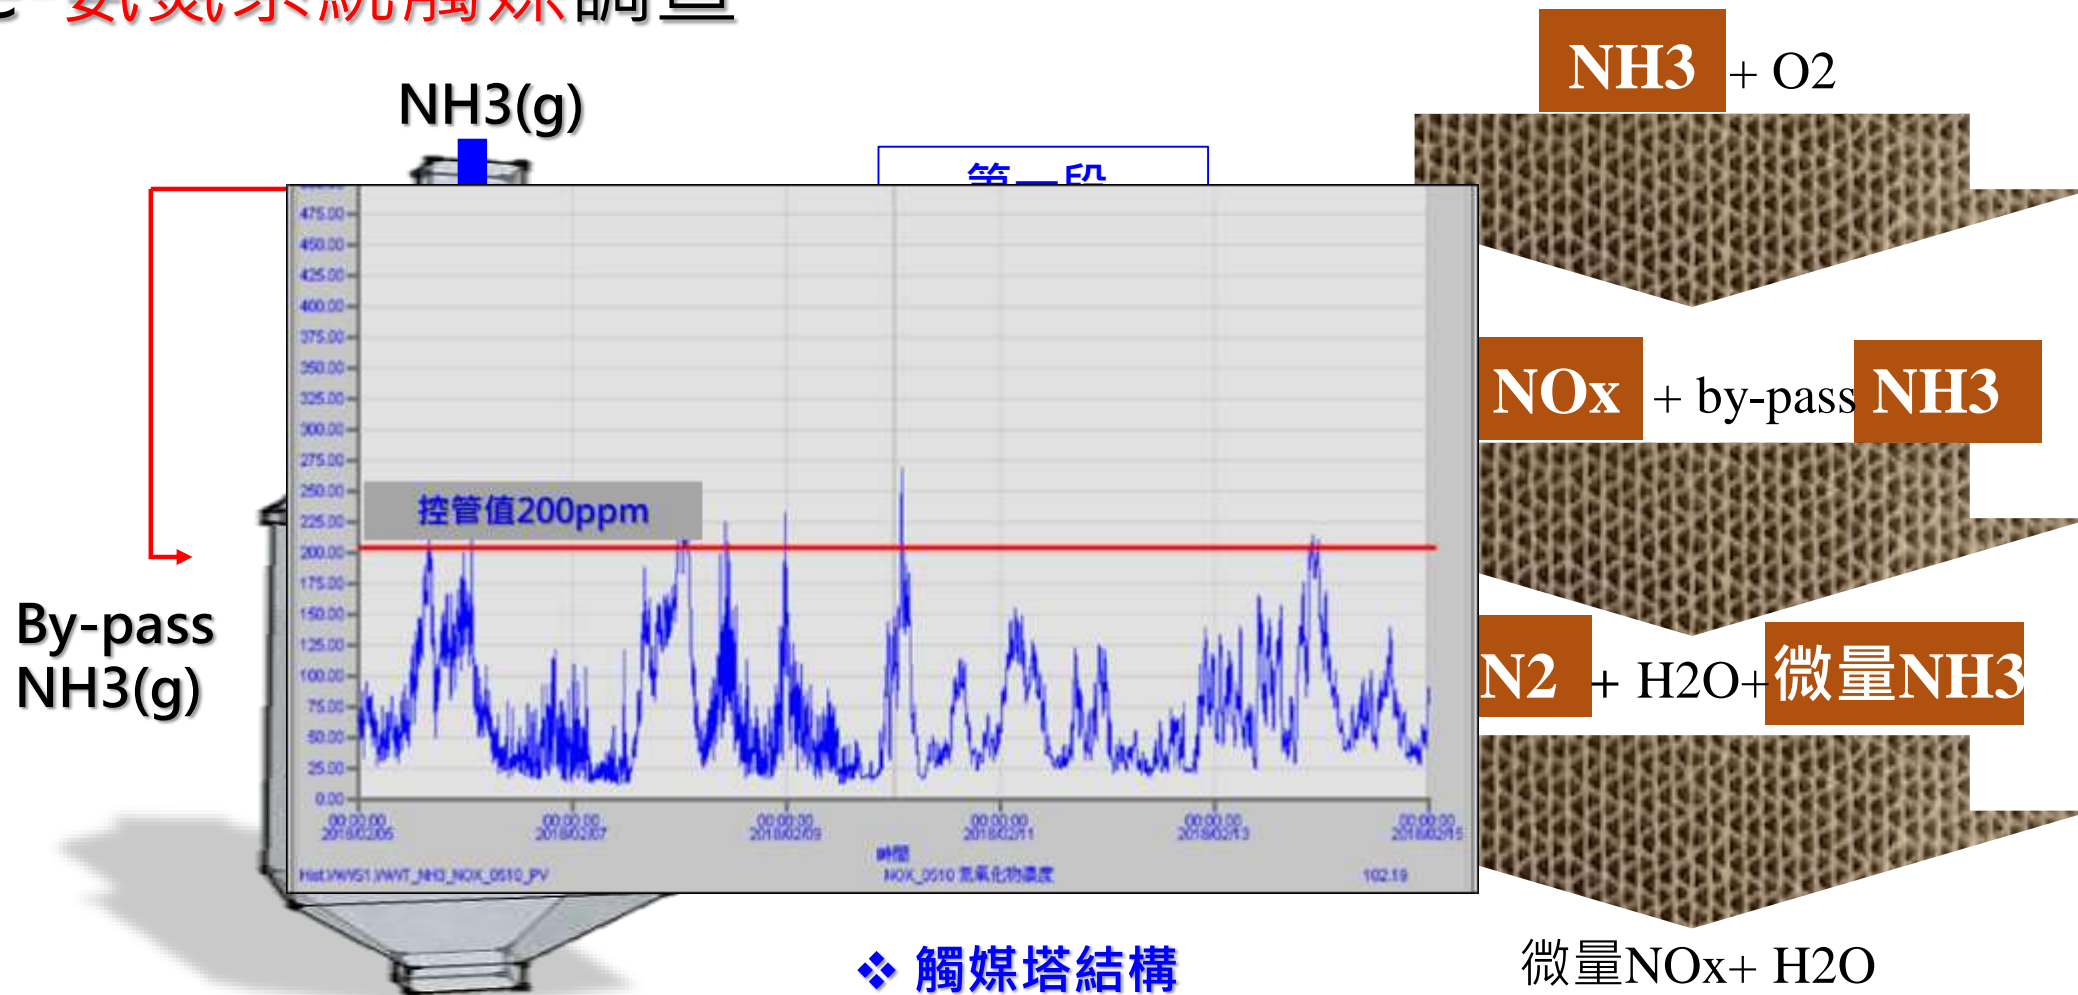
Where- 氨氮系統觸媒調查

✓ 觸媒塔將氨氣分解後仍有NOx不穩定情形。

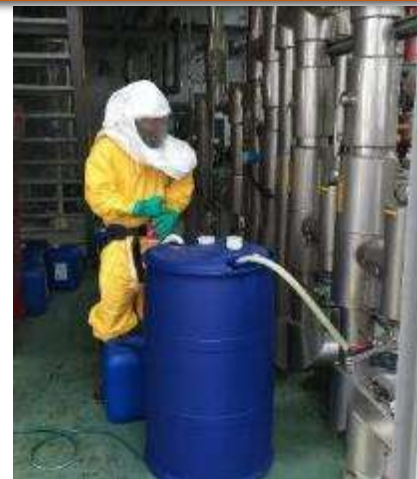
□ 水對水酸洗示意圖

- 水對水熱交換器熱水出口溫度為 $>92^{\circ}\text{C}$ 。
- 水對水冷水側藥洗(5%鹽酸)頻率為 4次/月。

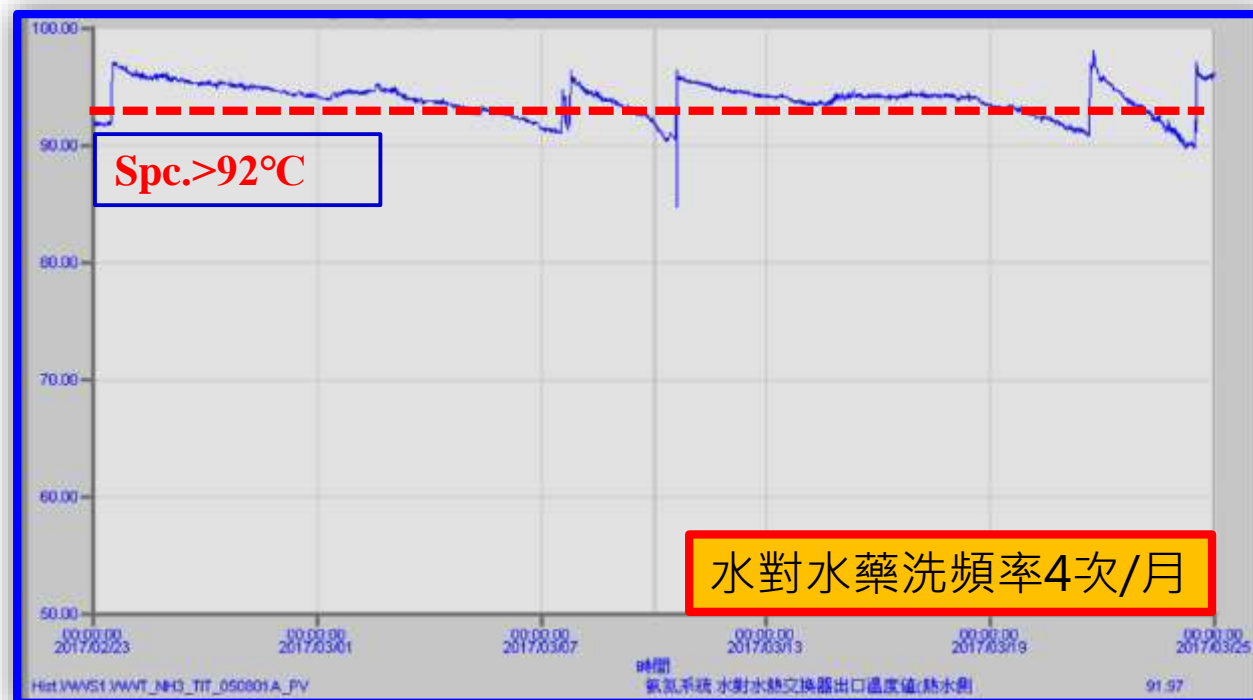
□ 日期：2017/2/23~2017/3/25

✓ 系統設備藥洗頻率高為結垢物造成。

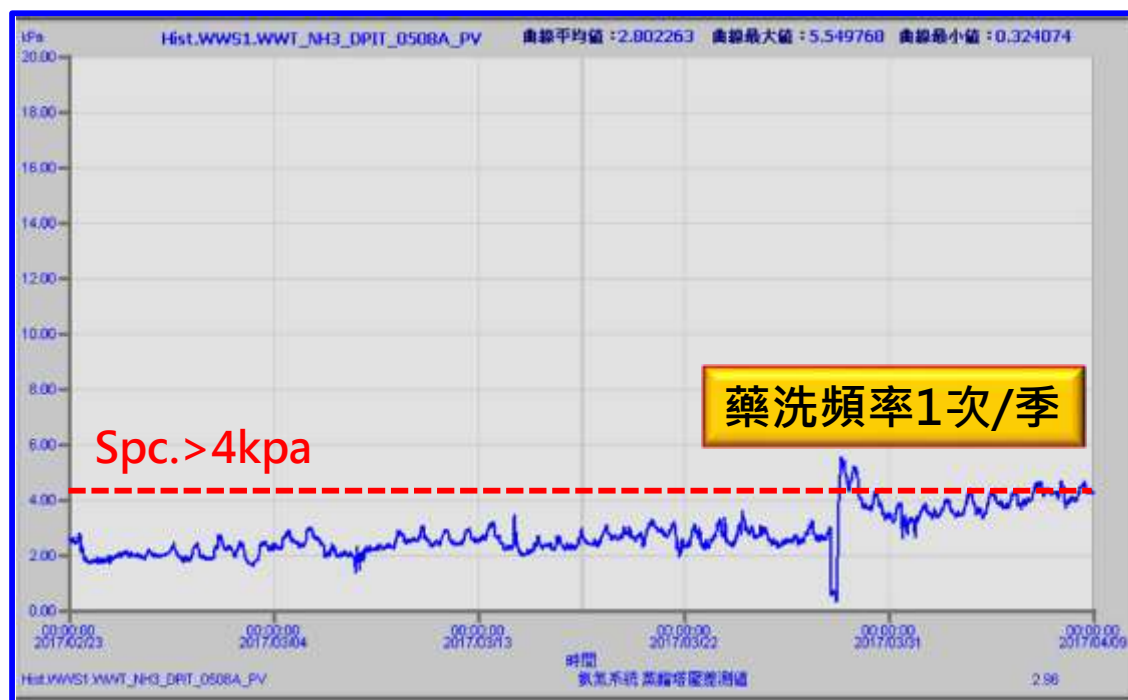
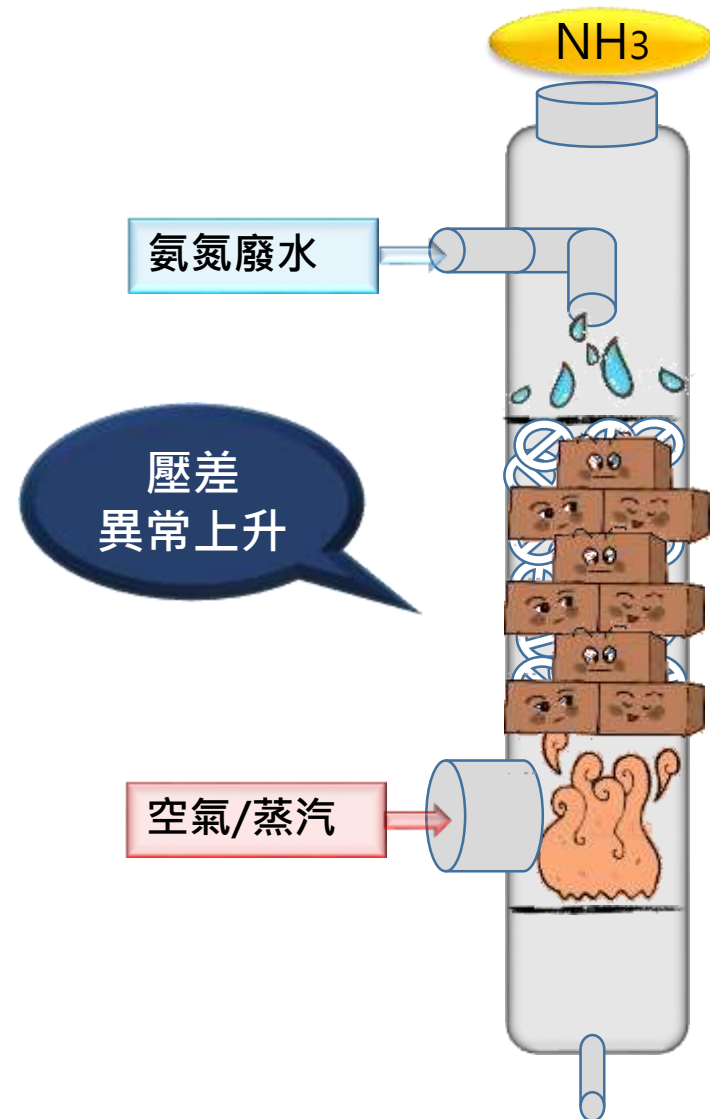
□ 日期：2017/2/23~2017/4/10

- 蒸餾塔內壓力常態 < 3.5kpa 。
- 蒸餾塔藥洗(5%鹽酸)頻率**每季發生1次**。

✓ 系統設備**藥洗**頻率高為**結垢物**造成。

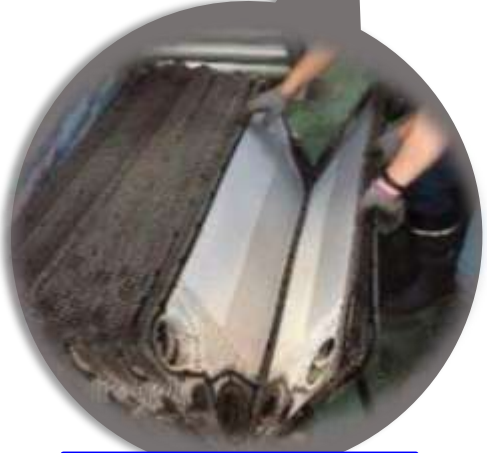
導熱板結垢

- 與原水接觸之熱力設備，有結垢之情況發生。

✓ 設備之結垢物分析後發現為鈣離子結垢。

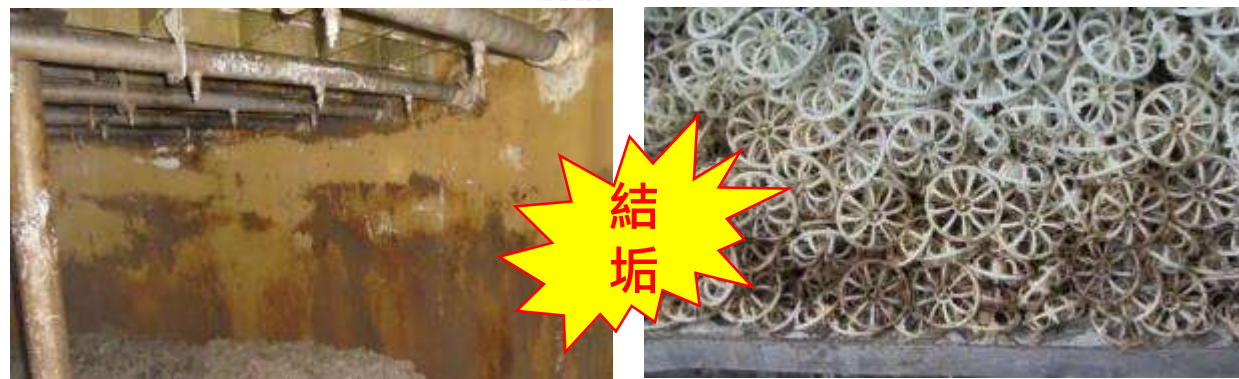
□ 洗滌塔內情況結垢圖

- 洗滌塔拉西環及槽體為**每年定期保養**

✓ 酸性及鹼性洗滌塔拉西環及桶壁皆結垢情形發生。

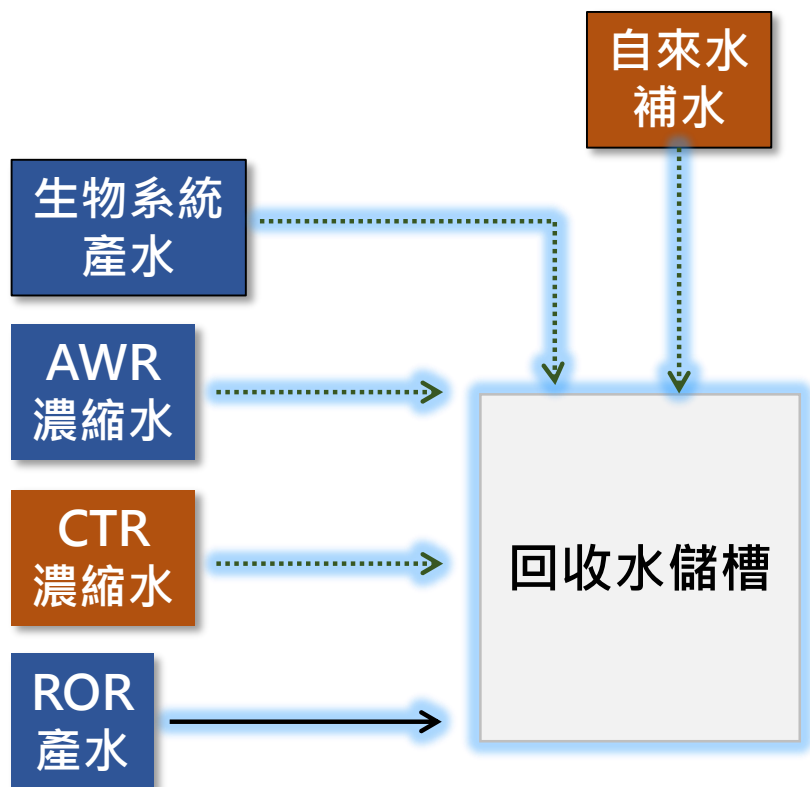
項目(mg/L)	水量(CMD)	Ca (ppm)	Mg (ppm)	鈣離子貢獻百分比	鎂離子貢獻百分比
AWR濃縮水	163	25.8	1.7	5.7	3.0
CTR濃縮水	327	47.6	14.1	21.2	50.6
ROR產水	1102	1.2	2.3	1.8	27.8
生物系統產水	160	39	1.8	8.5	3.2
自來水補水	1000	46	1.4	62.7	15.4

✓ 製程回收水鈣鎂離子來源為自來水補水及CTR濃縮水。

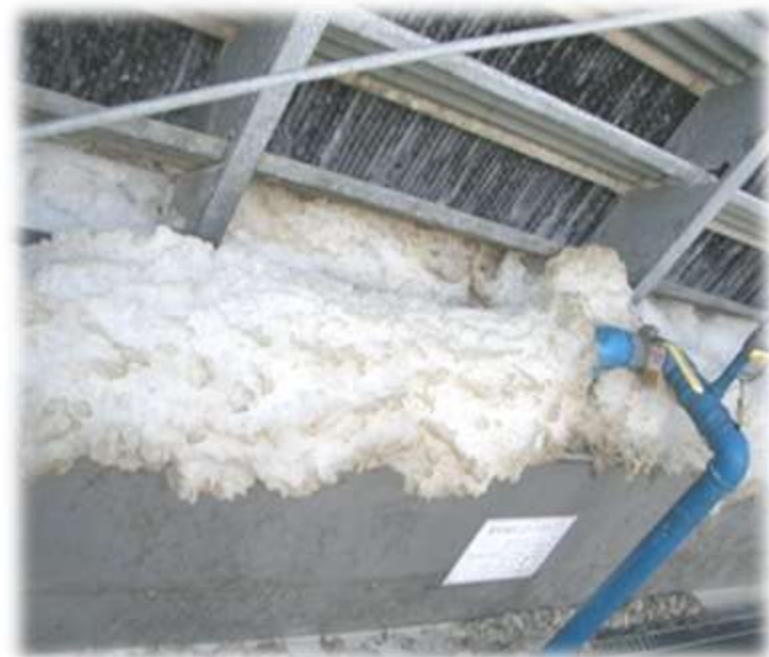
➤ Where-冷卻水塔使用回收水調查

✓ 為何冷卻水塔大量起泡(溢流過塔體表面)呢?

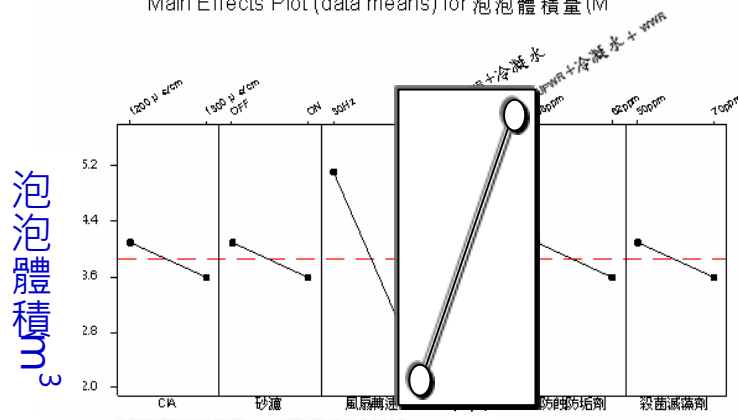
Pareto Chart of the Effects
(response is 泡泡體積, Alpha = .10)

Main Effects Plot (data means) for 泡泡體積量 (M)

Interaction Plot (data means) for 泡泡體積量 (M)

- ✓ 影響起沫主要原因製程酸性廢水回收水及殺菌滅藻劑(已最佳化)。
- ✓ 以部分水塔使用(控制組)/部分水塔不使用(實驗組)製程酸性廢水回收水再驗證。

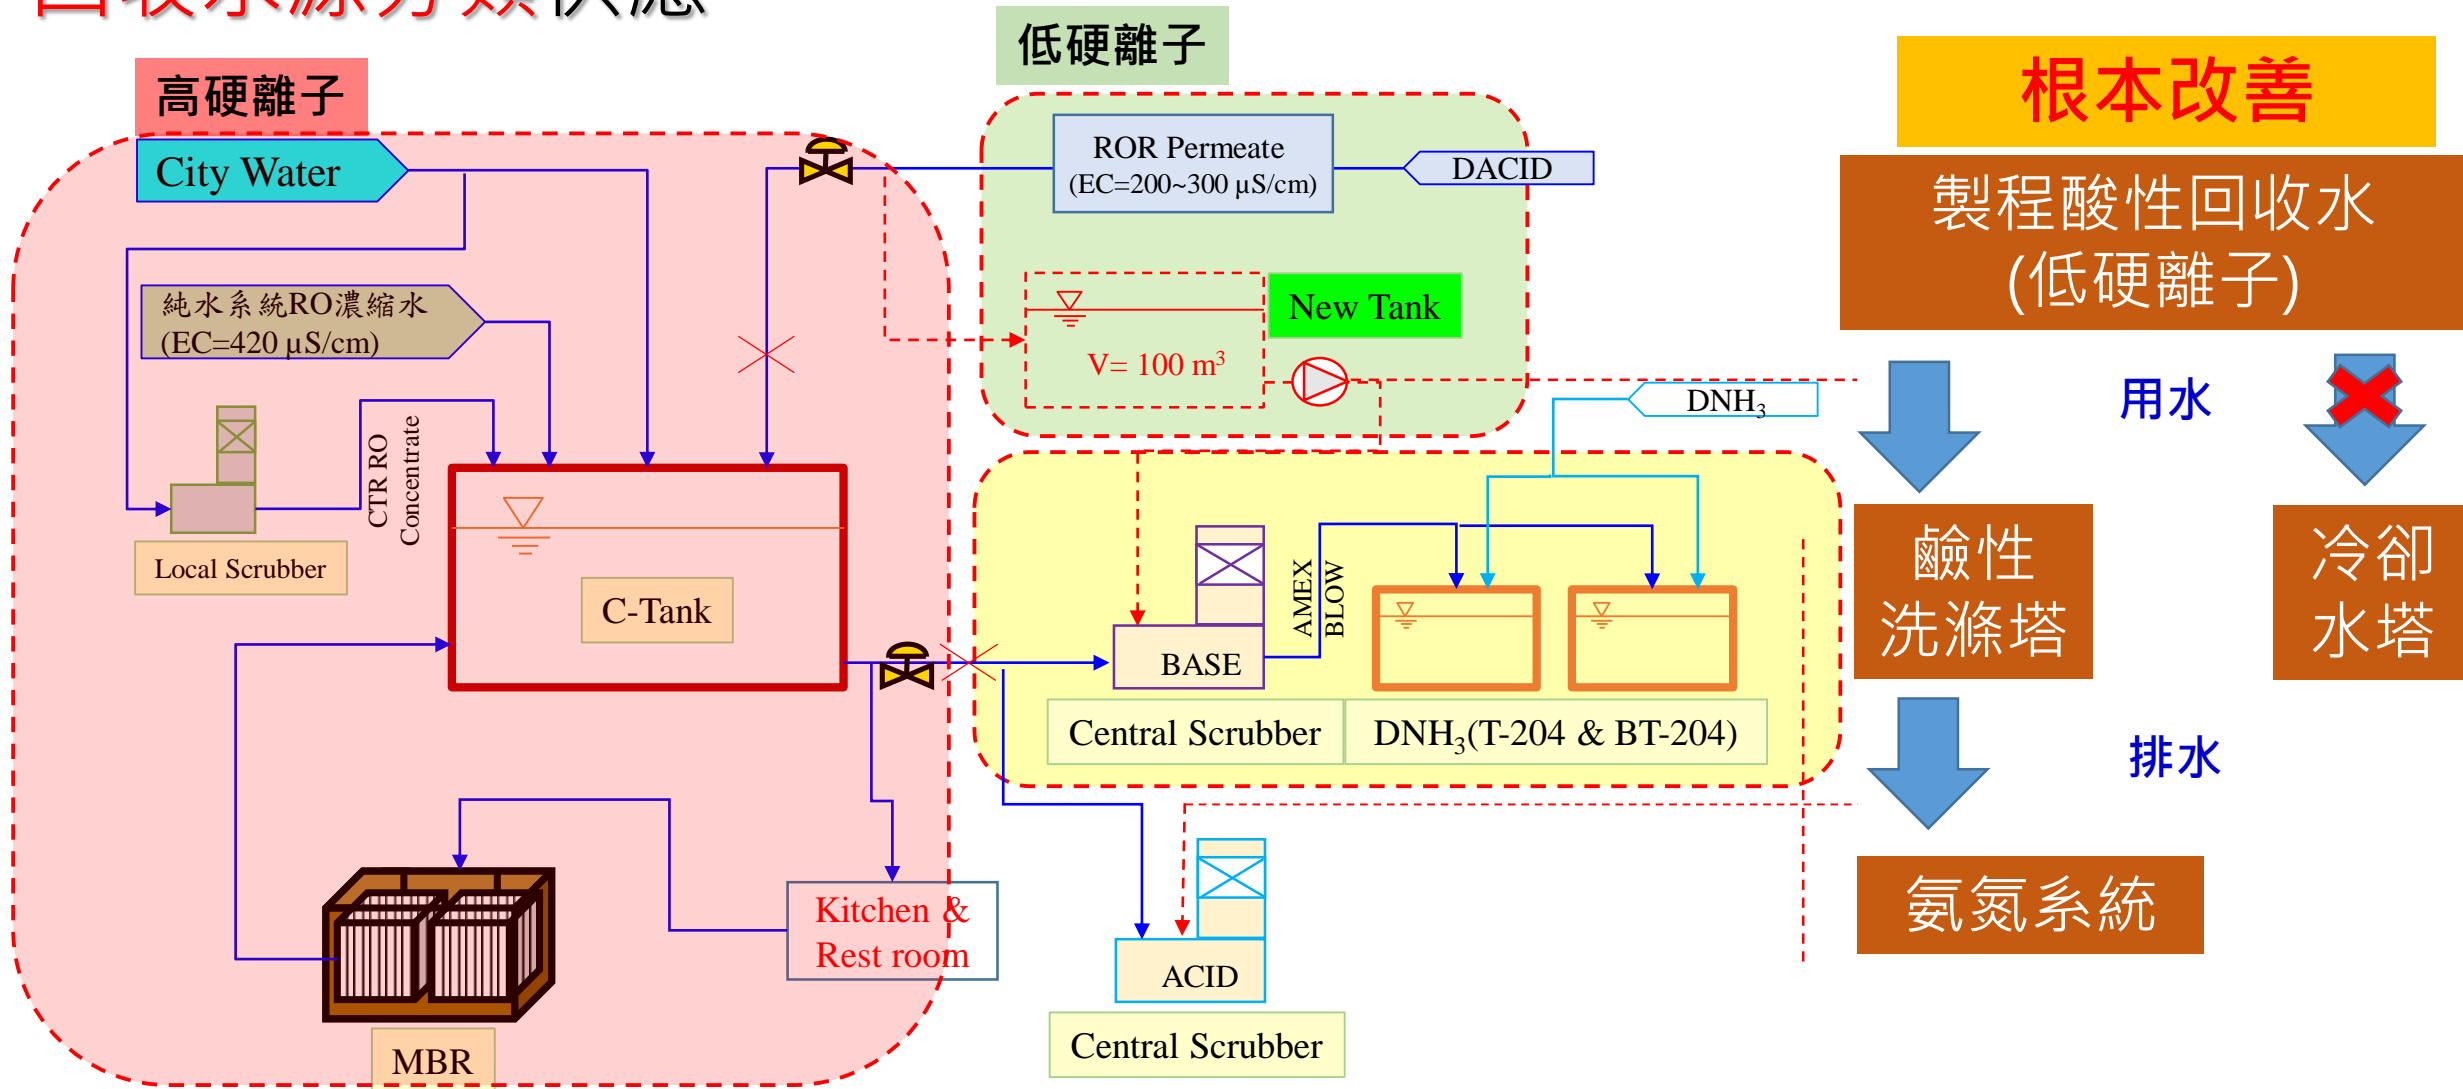
回收水源分類供應

✓ 增設酸性回收系統產水收集槽，適水適用改善氨氮和洗滌塔結垢及冷卻水起泡問題。

選定一項為改善方策，其中調查回收水源費時，且影響全廠回收水量，加設處理單元花費時間且增加成本空間場地問題，新設消泡劑增加放流水COD且增加運轉成本，回收水源分類供應各方面均較佳，故選擇回收水源分類供應為改善方案。

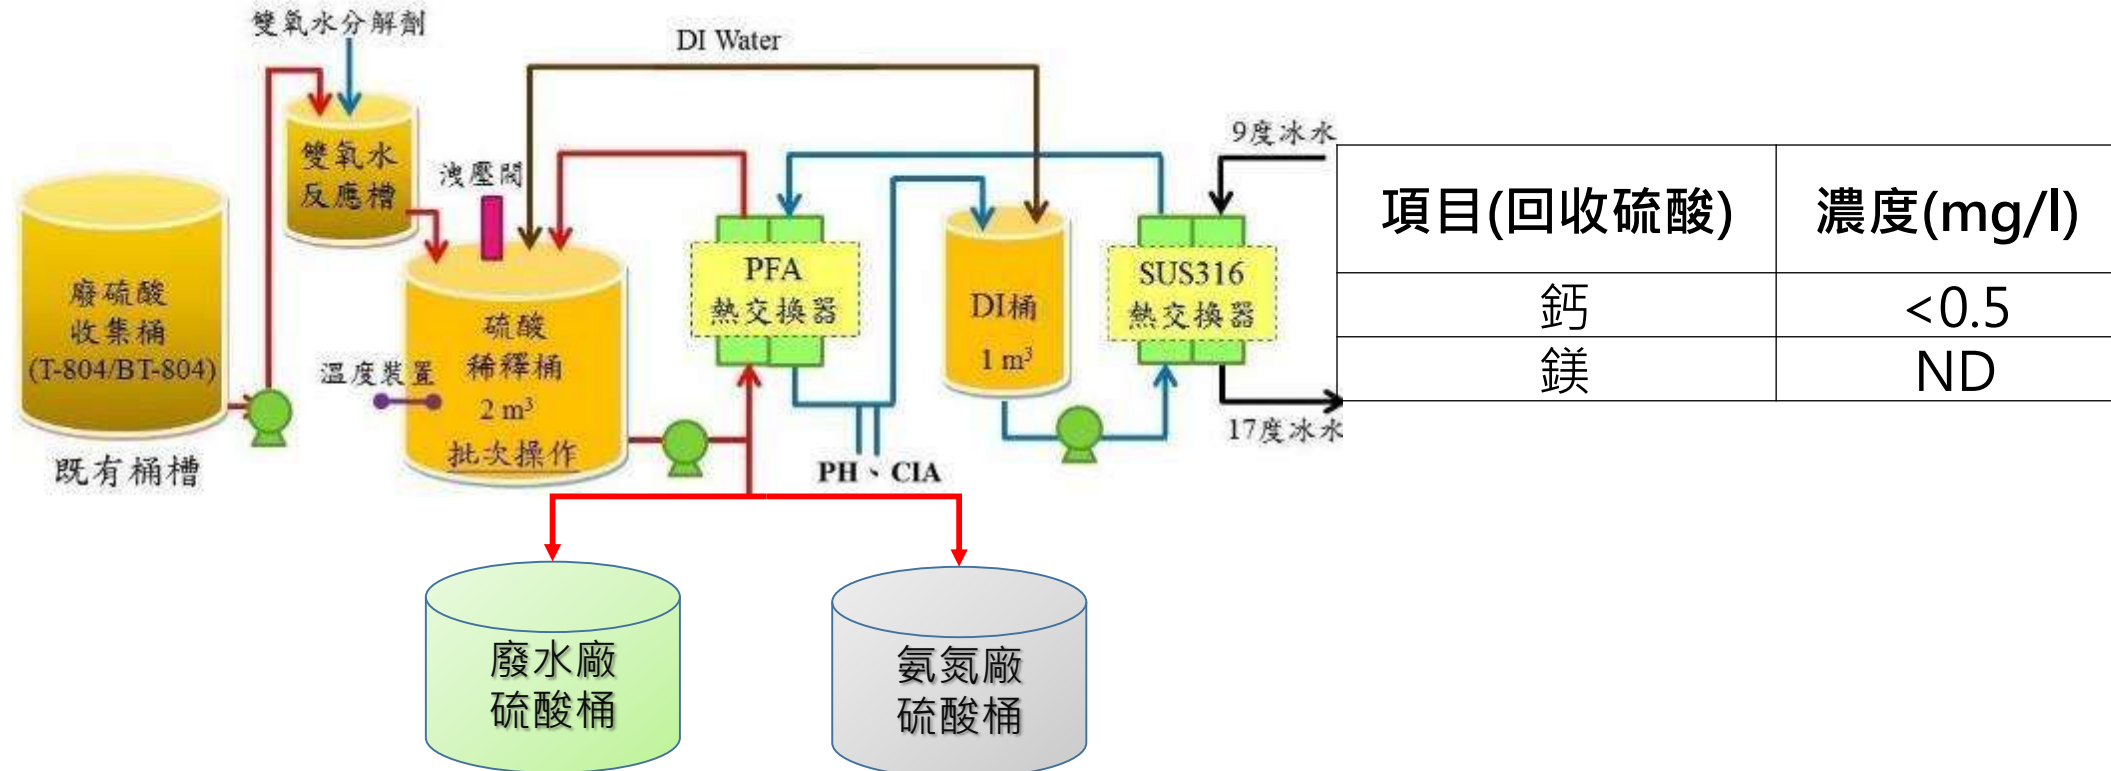
對策方案	費用	優/缺點
回收酸供應氨氮系統使用	50萬元	1.106.9月廢硫酸系統完工，新增管路至氨氮系統硫酸槽進行改善。

✓ 藉由製程廢硫酸回收系統改管，將回收硫酸(低鈣鎂)供應氨氮系統使用。

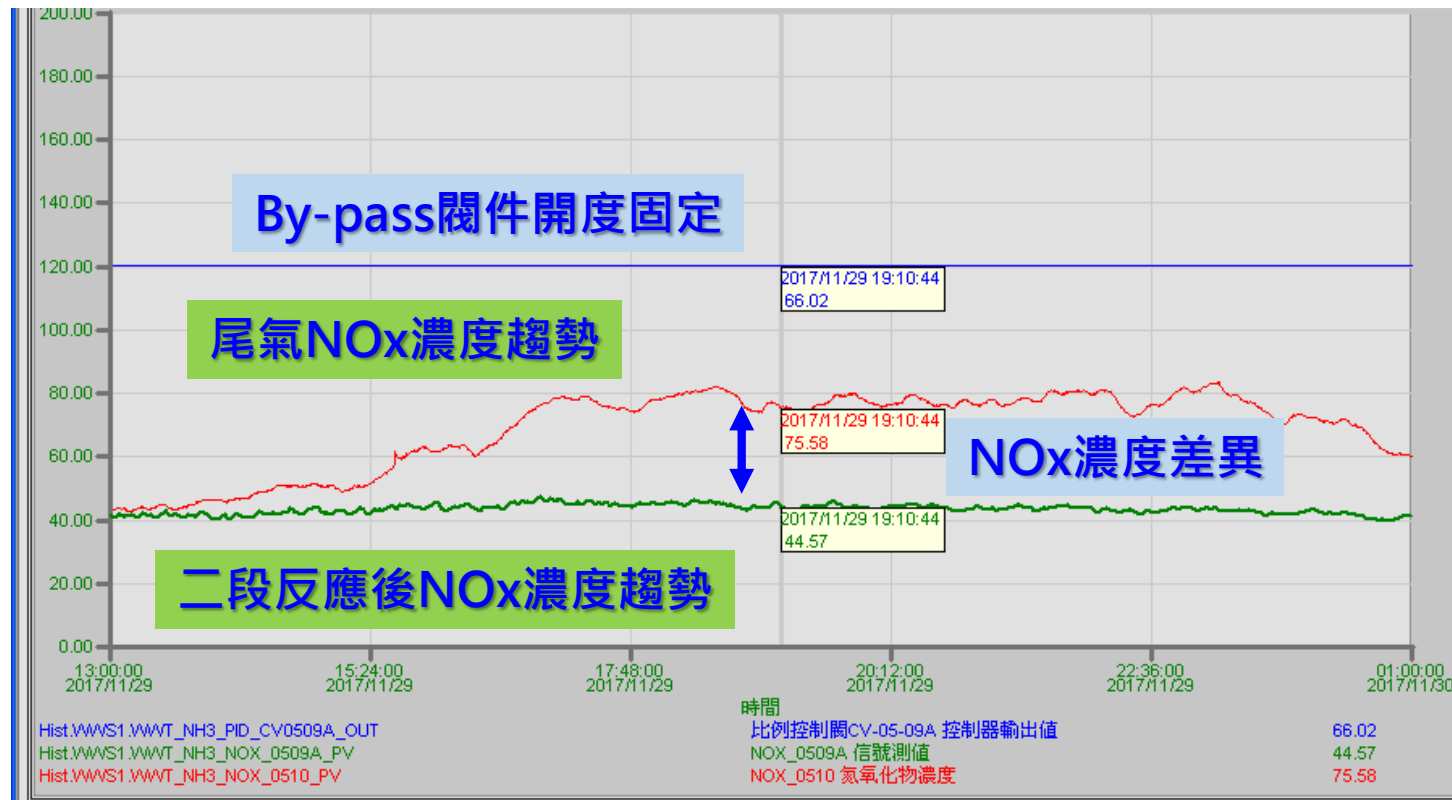
日期2017.11.29

- 真因驗證(證)-By-pass閥固定開度下，尾氣NOx濃度趨勢高於二段反應後NOx濃度趨勢，代表殘留氨氣經第三觸媒氧化為NOx。

- ✓ 第三段觸媒會使尾氣NOx偏高，不穩定。

對策方案	費用	優/缺點
scrubber藥劑改為NaOH+漂白水	346萬元/年	1.優-設備無需新增。 2.缺-次氯酸鈉藥劑量需求大。 3.缺-氯氣逸散人員危害高。
移除第三段氧化觸媒	35萬元/次	1.優-設備無需修改。 2.優-Scrubber 洗滌成硫氨後可調配原水。 2.缺-衍伸藥劑費用。
增加第二段還原觸媒	3,000萬元	1.優-增加後操作空間大。 2.缺-既有設備無法增加，空間及成本大。
