IoT 智慧巡檢應用於廠務系統管理之實務經驗分享

聯華電子廠務工程部
氣化組工程師詹坤達

IoT專案緣由

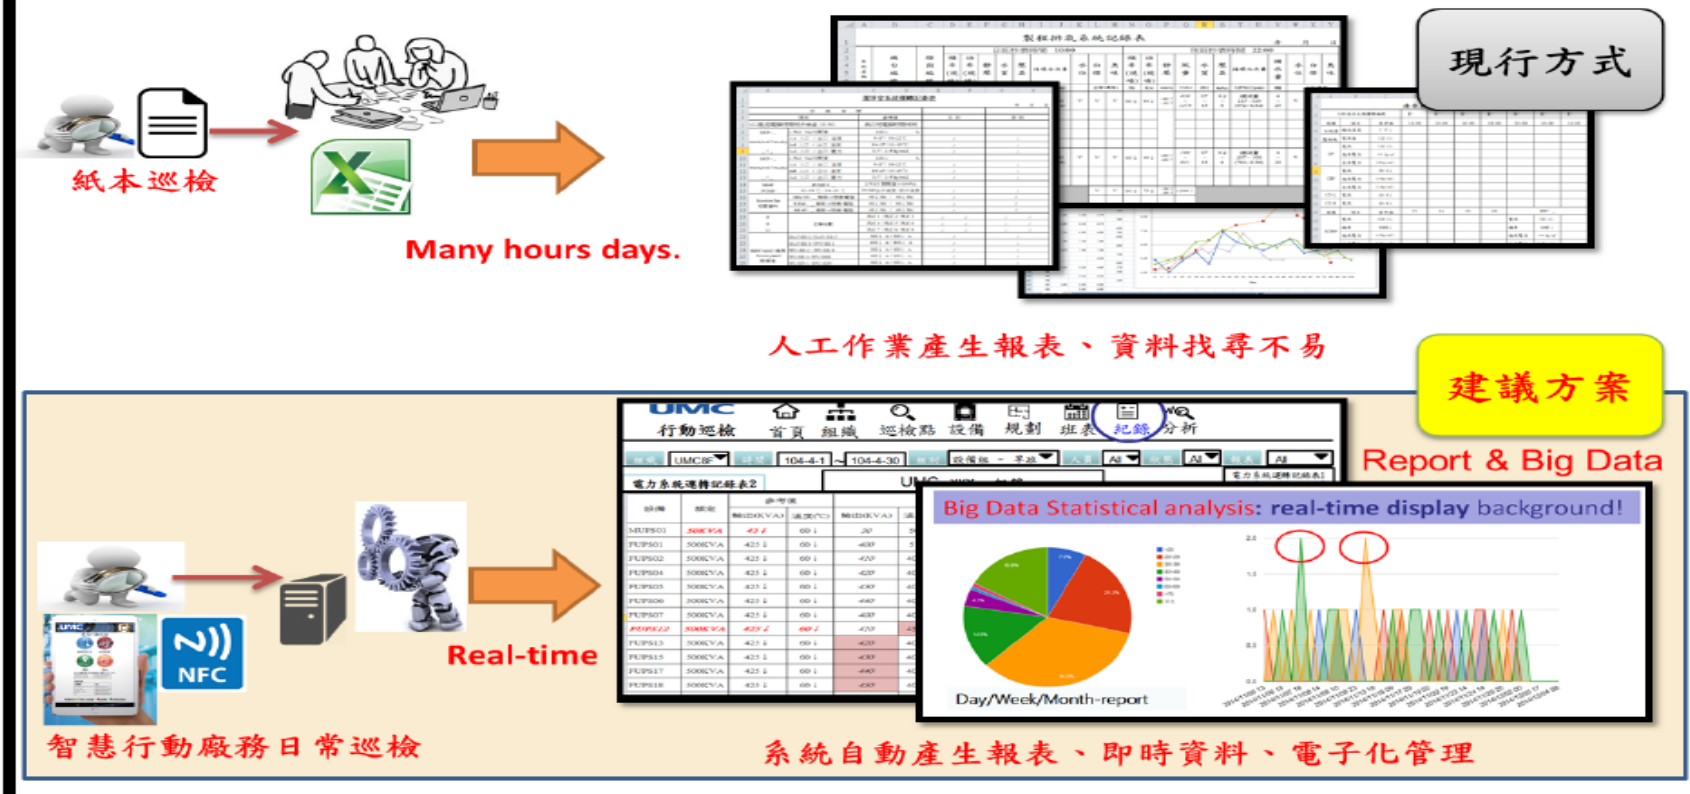
廠務日常巡檢運作流程示意圖

智慧巡檢: 1. 值班表單E化. 2. 抄表數據即時管理平台. 即時呈現設備運轉效能

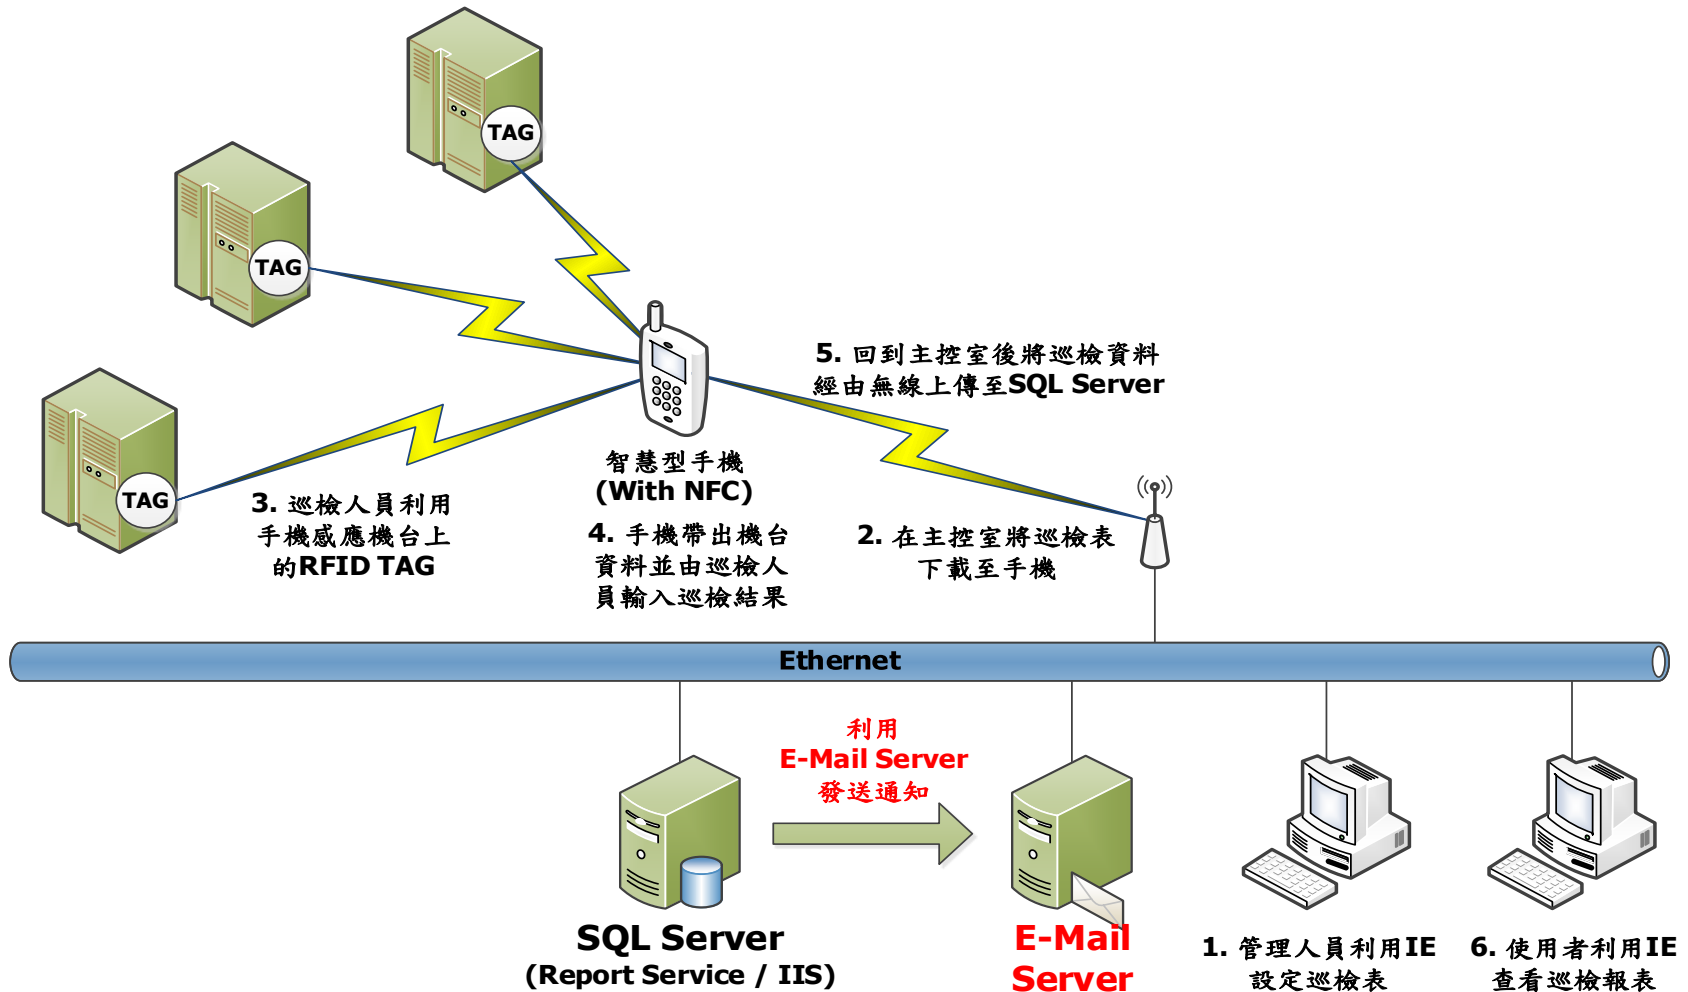
系統網路架構

巡檢人員透過網路下載表單後至現場巡檢比對或更新資訊後上傳至後台資料庫

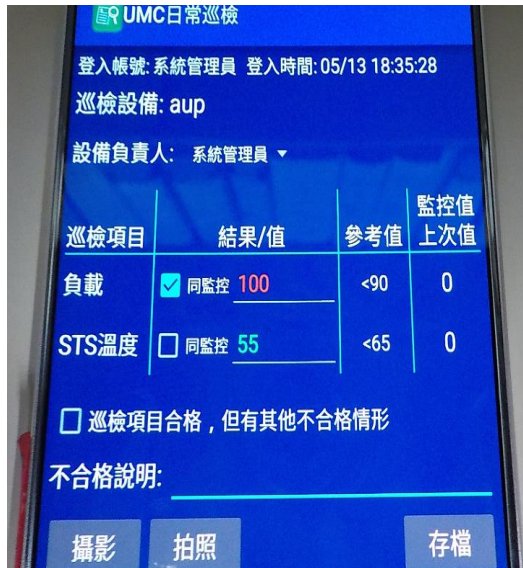
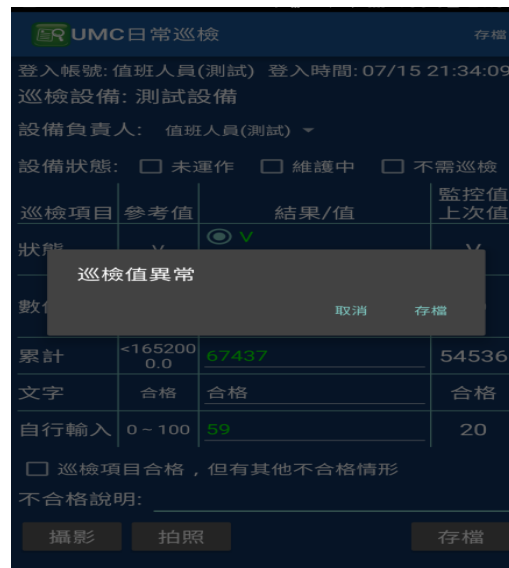
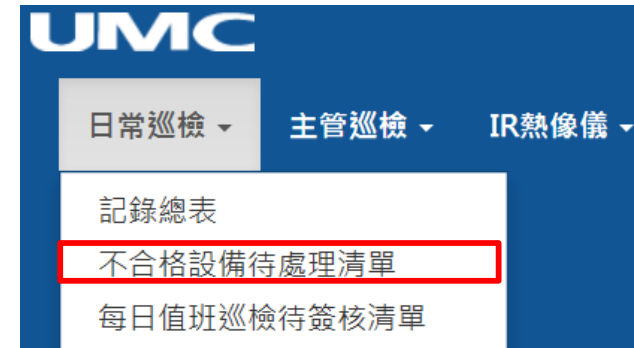
日常巡檢系統--日管機制

手動解鎖以mail通知三級主管

- (1) 巡檢人員到位後以NFC感應方可進行巡檢,若手動解除感應將 Mail 主管
- (2) 巡查設備異常警報Mail全組同仁及三級，並由負責人會簽主管結案

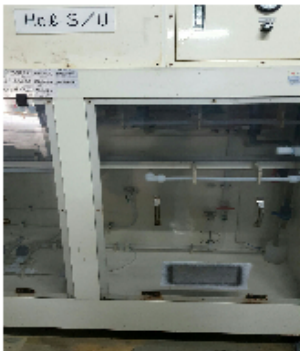
您好：
您於新增了一筆主管巡檢的案件，可至主管巡檢後臺修改「詳細位置」
棟別：氣化區
廠區：8B
樓層：_Chemical Room
事件分類：D-6S
權責部門：GCS -氣化組
詳細位置：HCL OCSS
事件描述：filter dirty
照片影片：

IoT手機拍照後自動mail至個人信箱，
不需另外使用SD卡至設備下載

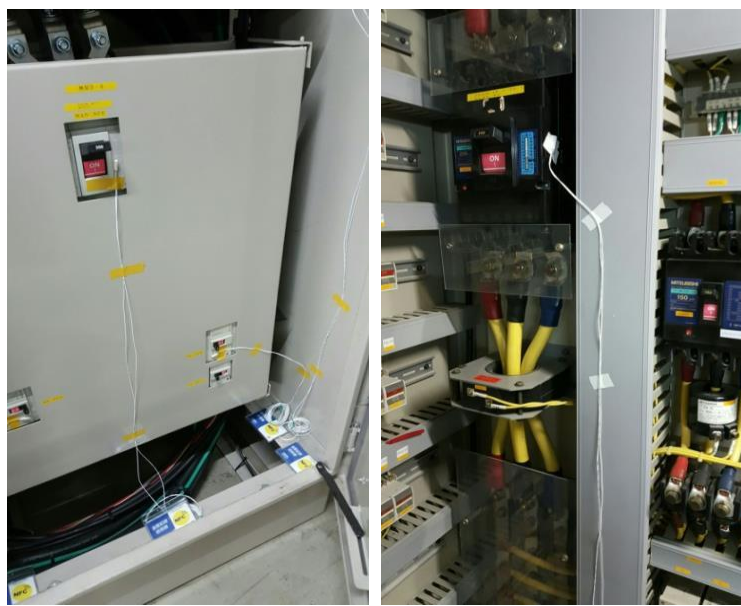
傳統

- 人員需至高處、高溫作業
- 紙本作業
- 無法得知溫度變化
- 目視檢查溫度記錄

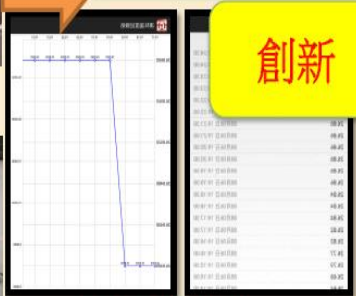
創新

- 遠離危險作業
- 電子化管理
- 掌握溫度變化
- 快速檢測溫度作業

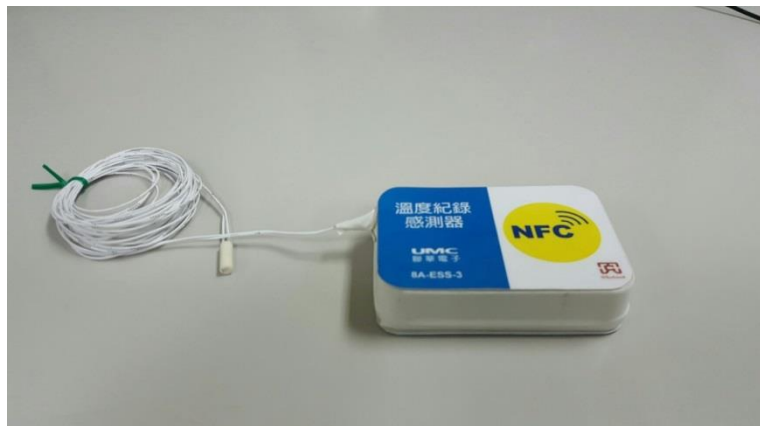
NFC Temp. Record Sticker

使用陶瓷耐高溫接頭，量測溫度在0~200°C，靈敏度可達0.1°C

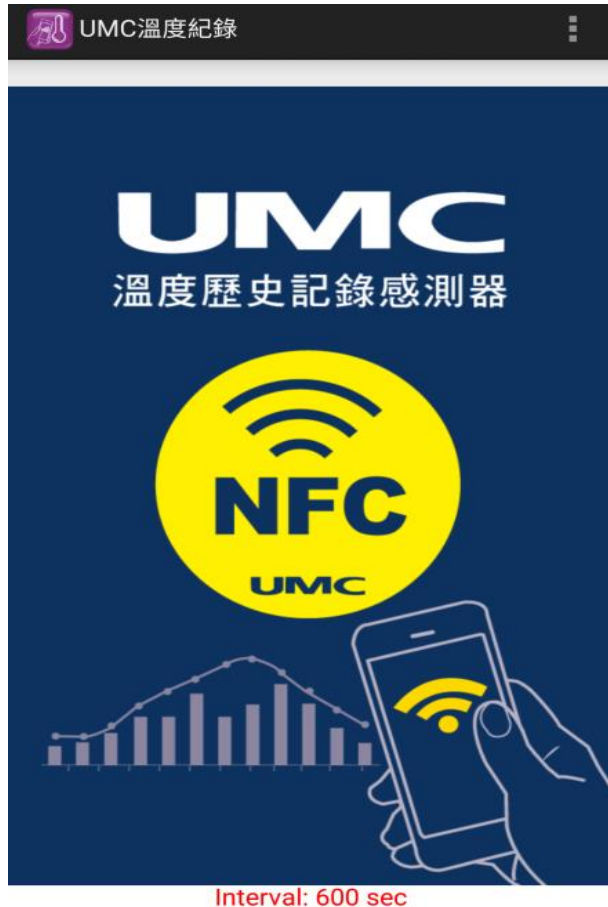
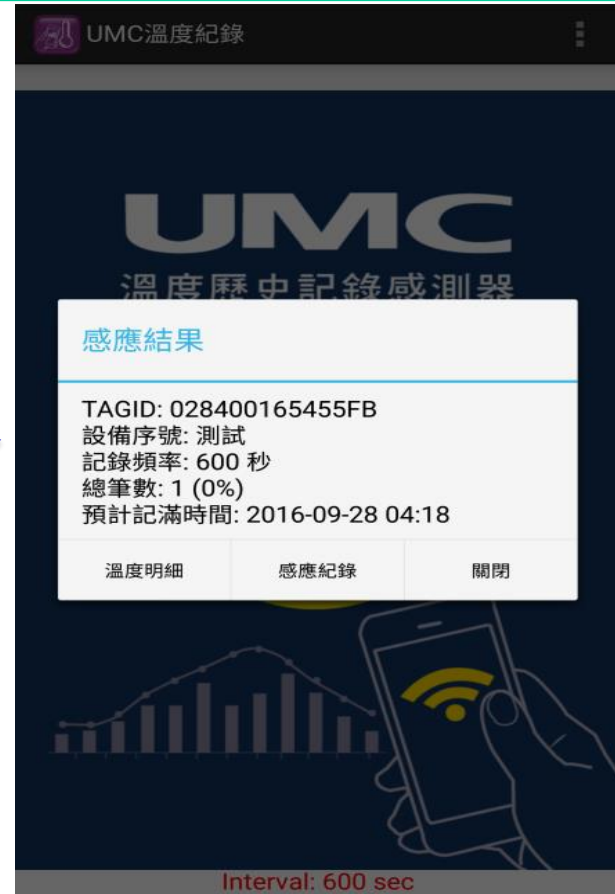
NFC 溫度貼

於感應頁面頁面將手機靠近至溫度感測器進行「讀取溫度資料」的操作

系統會帶出溫度感測器的資訊，Tag Id、設備序號、記錄頻率、總筆數、預計記滿時間
頁面下方會顯示目前手機設定的記錄頻率。

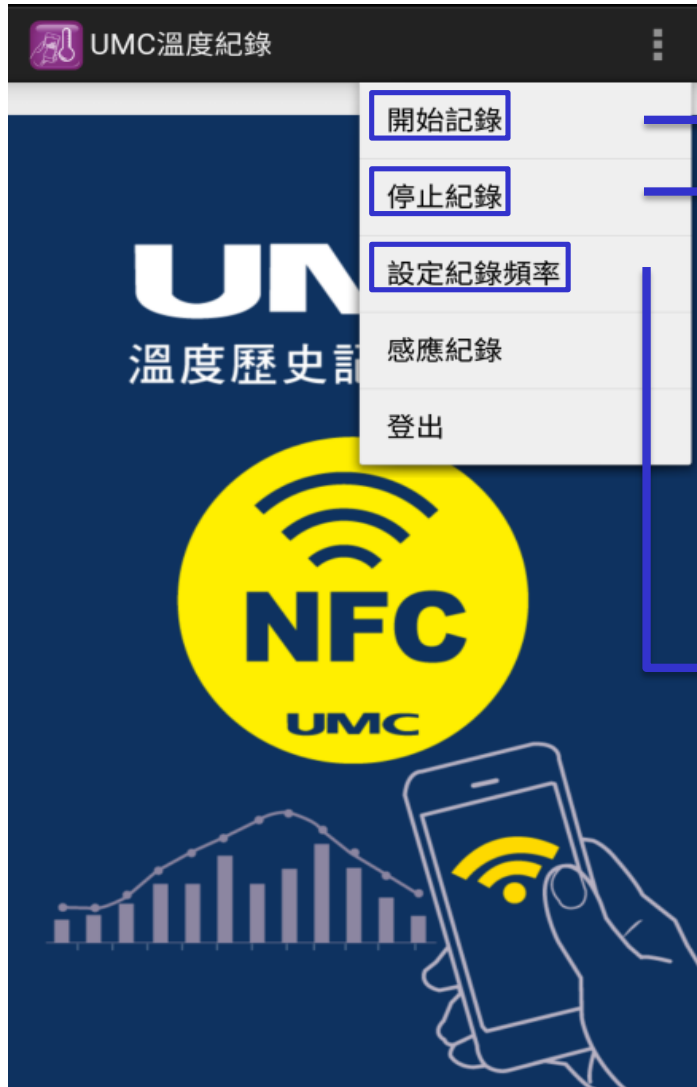
NFC 溫度貼

Interval: 600 sec

開始記錄：對溫度感測器執行開始記錄的動作，可記錄4000比溫度資訊

停止記錄：對溫度感測器執行停止記錄的動作

設定溫度感測器的記錄頻率，最短為3秒，最長為86400(1天)

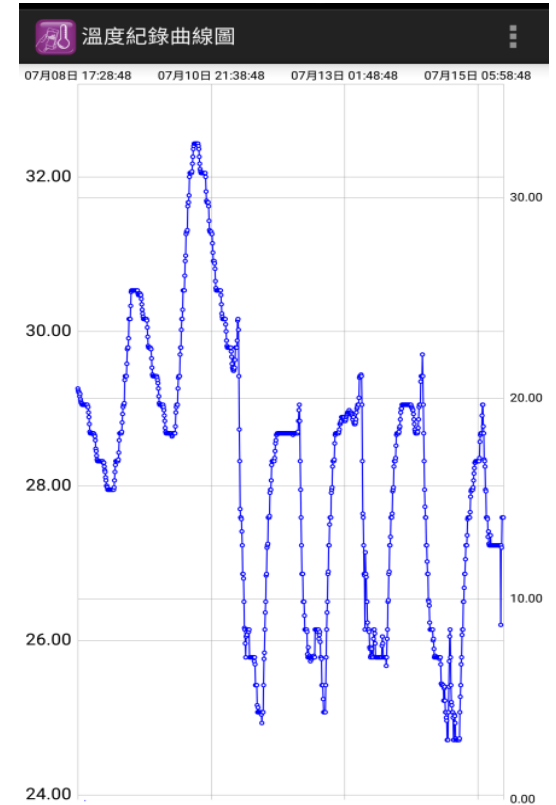
TAGID: 028400077DC9FF
設備序號: TR4 活線濾油機Q
設備名稱: TR4 活線濾油機
開始時間: 2016-06-20 17:08:48
結束時間: 2016-07-15 15:58:48
讀取時間: 2016-07-15 16:06:17
上傳時間:
紀錄頻率: 600秒
紀錄筆數: 3594筆
標準範圍: 1 - 100

27.59	07月15日 15:58:48
27.59	07月15日 15:48:48
27.59	07月15日 15:38:48
27.59	07月15日 15:28:48
27.2	07月15日 15:18:48
27.23	07月15日 15:08:48
26.2	07月15日 14:58:48
27.23	07月15日 14:48:48
27.23	07月15日 14:38:48

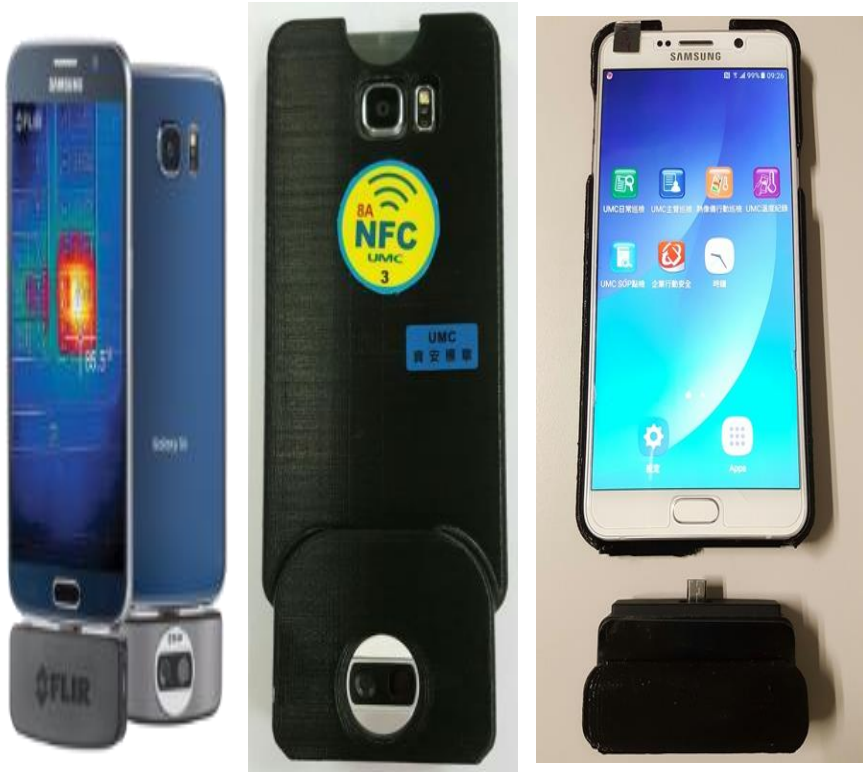
四、IR熱像儀

溫度範圍	被測物名稱	標準溫度 °C	距離			
			0.5 m	1.0 m	1.5 m	2.0 m
高溫 H (80°C ↑)	熱開水	85.1	87.5 °C	85.17 °C	86.17 °C	84.32 °C
中溫 M (30.1-79.9°C)	開水	45.1	47.09 °C	45.13 °C	44.43°C	44.49 °C
常溫 L (30°C ↓)	自來水	26.5	27.11 °C	26.73 °C	25.91 °C	26.73 °C
誤差值			2.4	0.23	1.07	0.78

- <1公尺 誤差±2.4度
- =1公尺 誤差± 0.23度
- >1至2公尺 誤差± 1.07度

熱像儀使用FLIR ONE的外接模組，準確度依手持鏡頭遠近影響，誤差在1~2.5°C，但已可覆蓋廠房90%以上的IR槍作業，主要優點是直接上傳雲端資料庫並可自行設定警報溫度

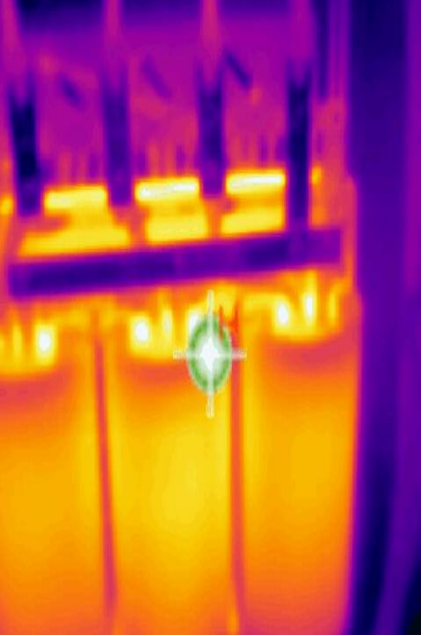
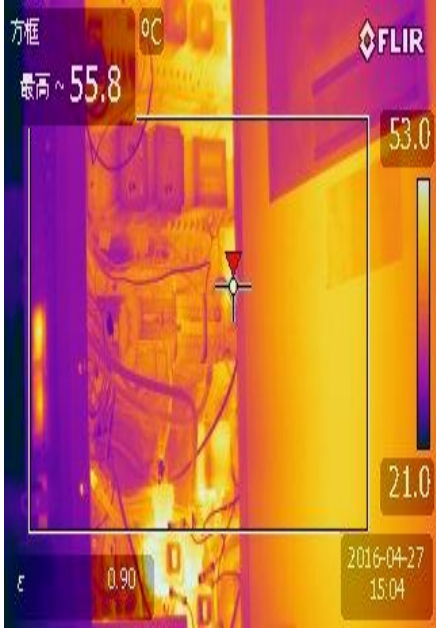
差異	IOT 熱像儀	E60 IR槍
1

熱像儀與E60 IR槍比較: 可看出在較微小元件上解析度及精度出現明顯差異

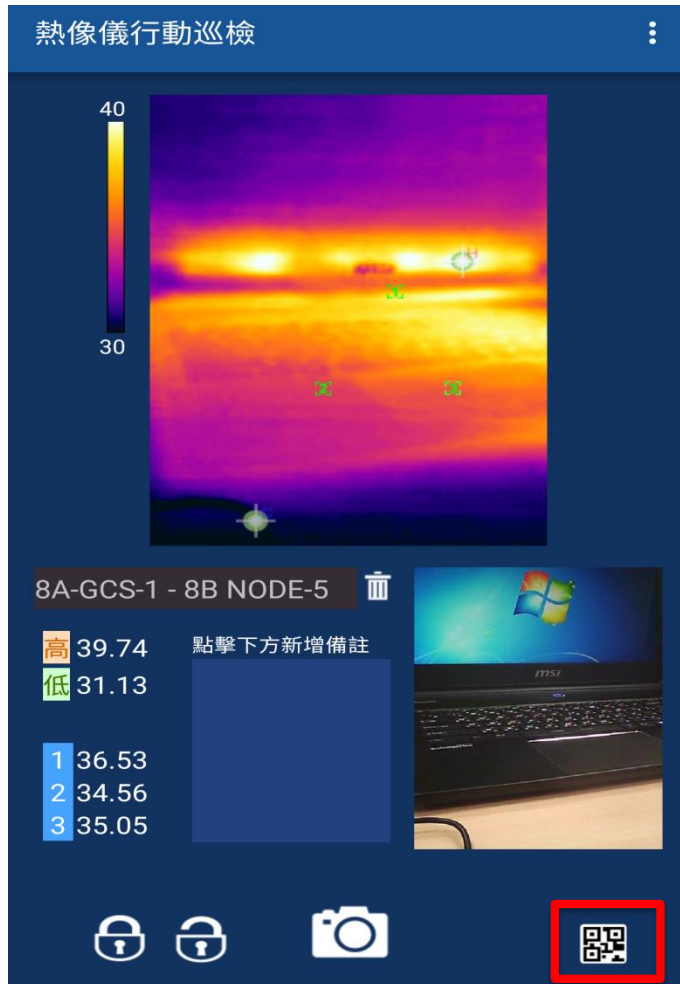
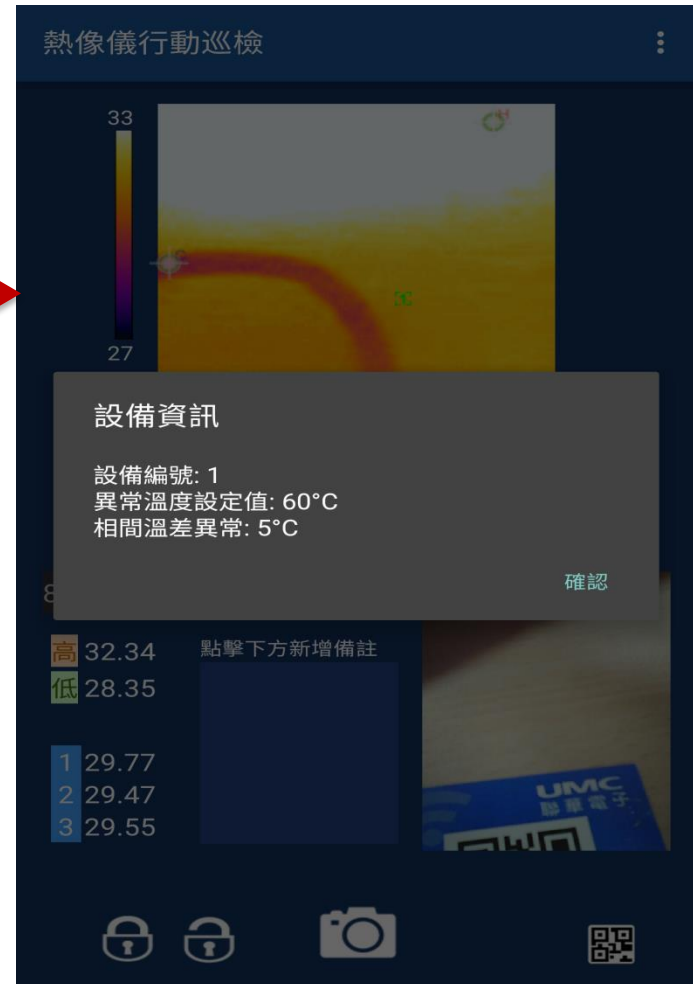
巡檢人員點擊左下方的QRCode掃描設備上的QRCode。掃描完成後會顯示該設備資訊，且會將該設備名稱顯示與熱像儀圖像下方。

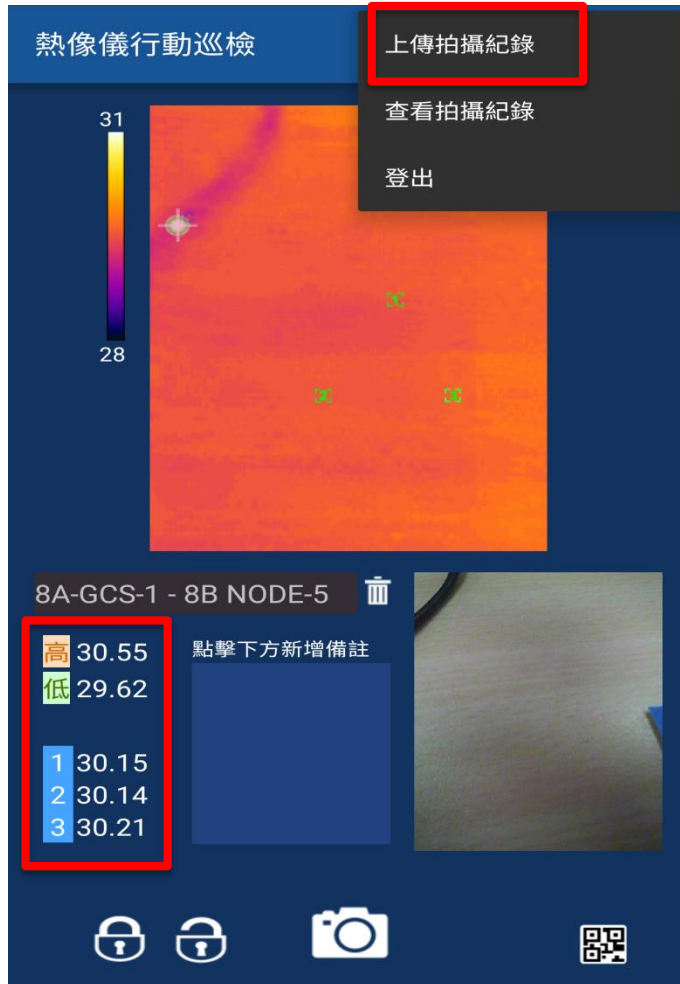
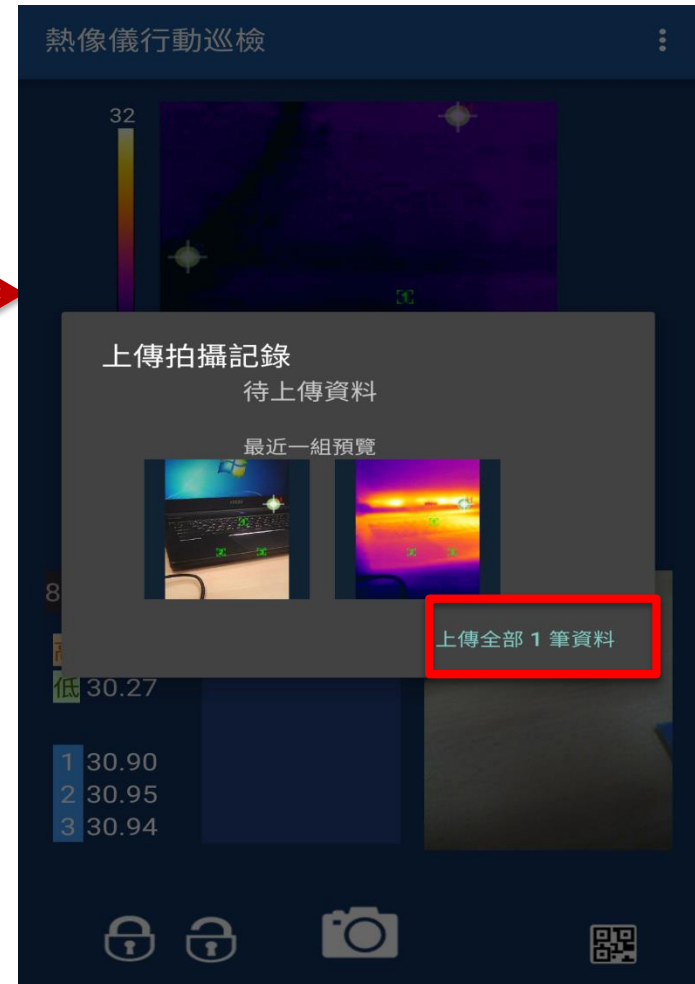
巡檢人員可直接在熱像儀圖像上點擊任意3點的溫度及最高、最低溫度點
