# 太陽光電整合維運技術

中鋁光能公司

114.03.12

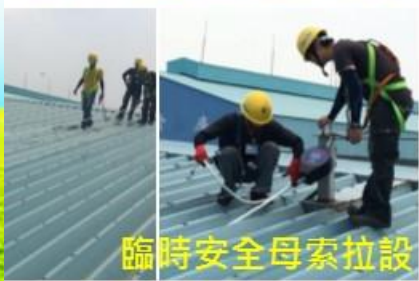
## 先期工程

1. 上下安全措施
2. 防墜網設置

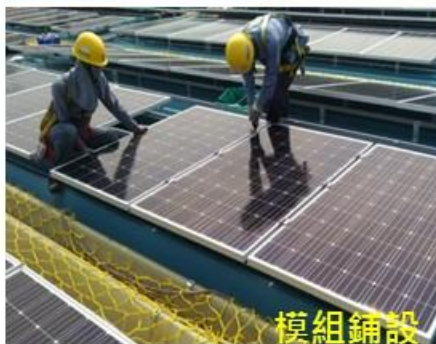
## PV工程

1. 放樣
2. 維護步道設置
3. 骨料支架設置
4. 模組鋪設

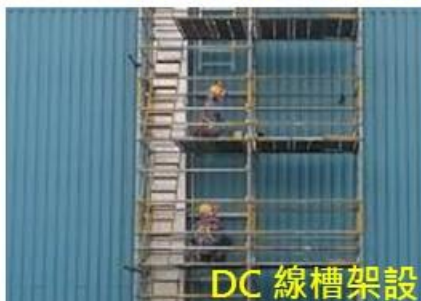
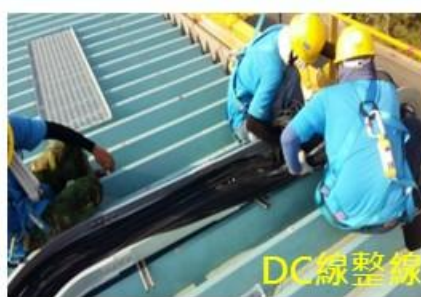
## DC工程

1. 線槽架設
2. 佈線

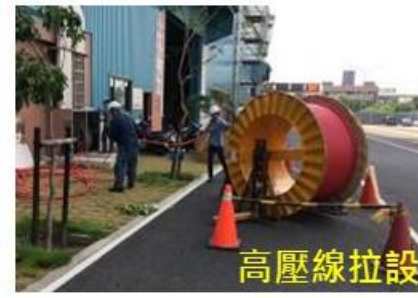
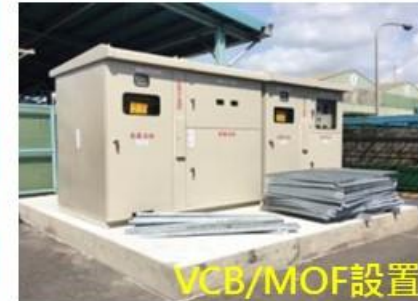
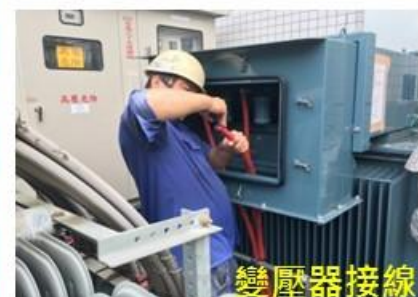
## AC工程

1. 土木工程
2. 設備架設
3. 線槽架設
4. 佈線

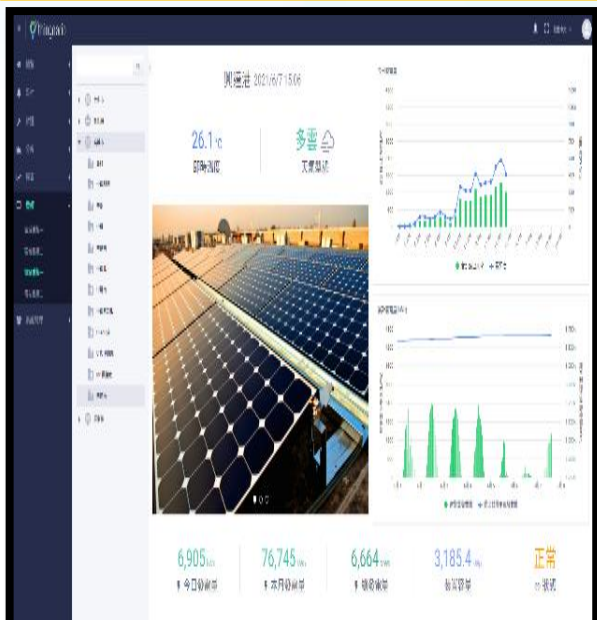
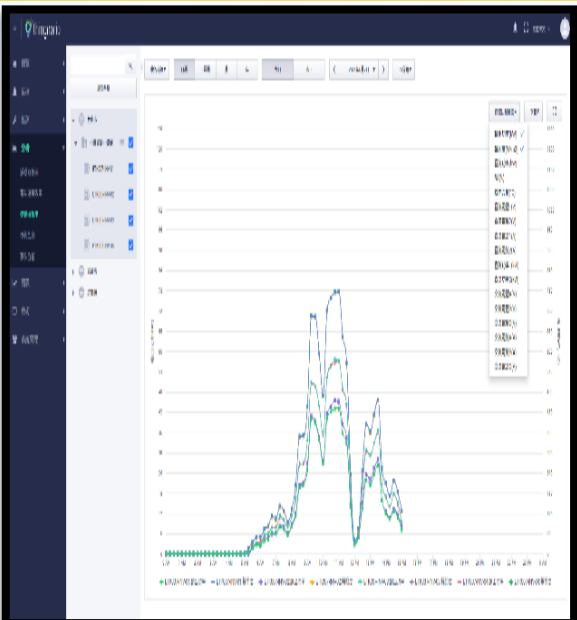
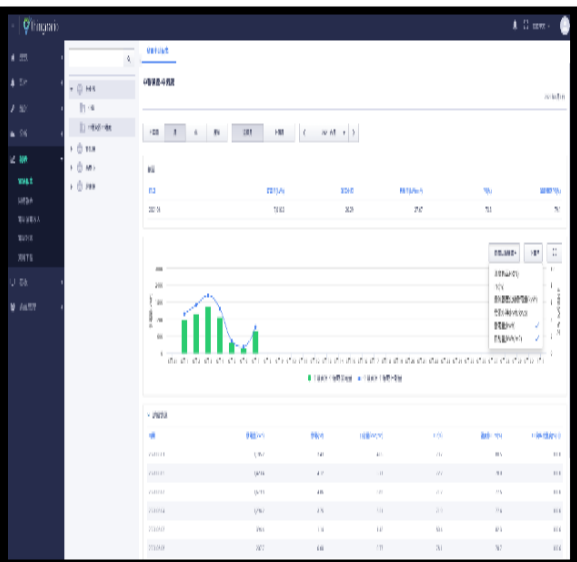
# 監控系統與效能分析

設備ID	設備名稱	狀態	功率	溫度	電壓	電流	效率	備註					
AS074	Inverter 3	1	282	28	281	22	262	107	6	100	0.975	0	
AS075	Inverter 3	1	287	28	287	22	281	124	6	100	0.975	1	28
AS076	Inverter 3	1	146	28	265	22	119	8	100	0.975	0	0	0
AS077	Inverter 3	1	38	18	282	12	283	11	6	0	0.975	0	20
AS078	Inverter 3	1	147	28	265	22	119	8	100	0.975	0	0	0
AS079	Inverter 3	1	381	28	281	22	282	124	6	100	0.975	0	28
AS070	Inverter 3	1	146	28	265	22	119	8	100	0.975	0	0	0

- 案場即時監控
- Inverter效能分析
- 串列監控偵測
- 告警訊息
- 線上派工
- 電站報表產生
- 支援手機APP、收機推撥訊息

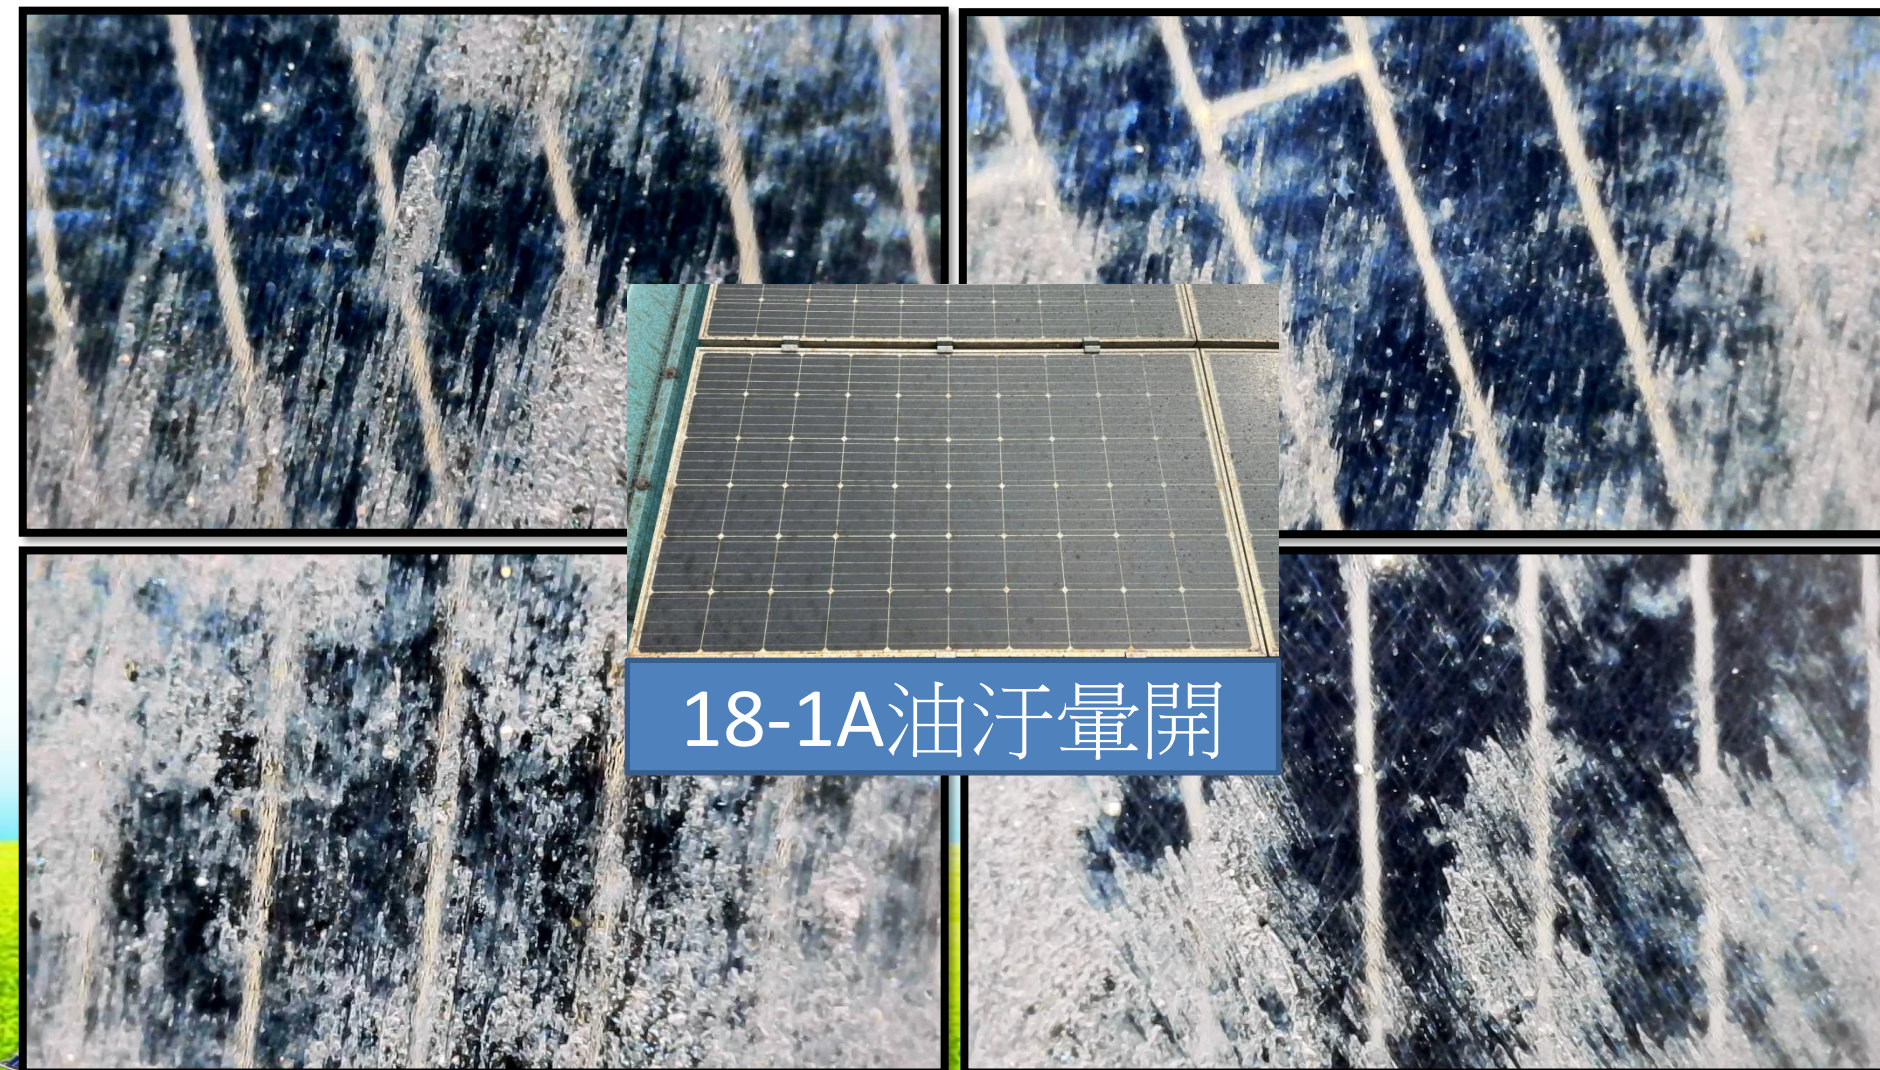
## 汙染狀況-顯微影像\_第一次清洗

18-1A油汙暈開

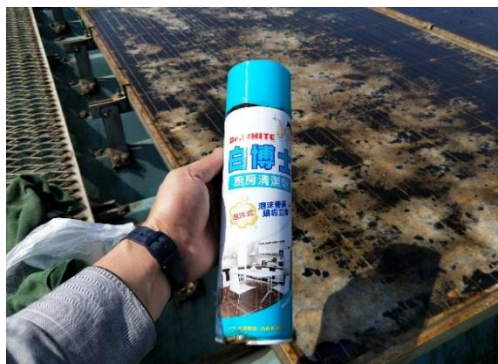
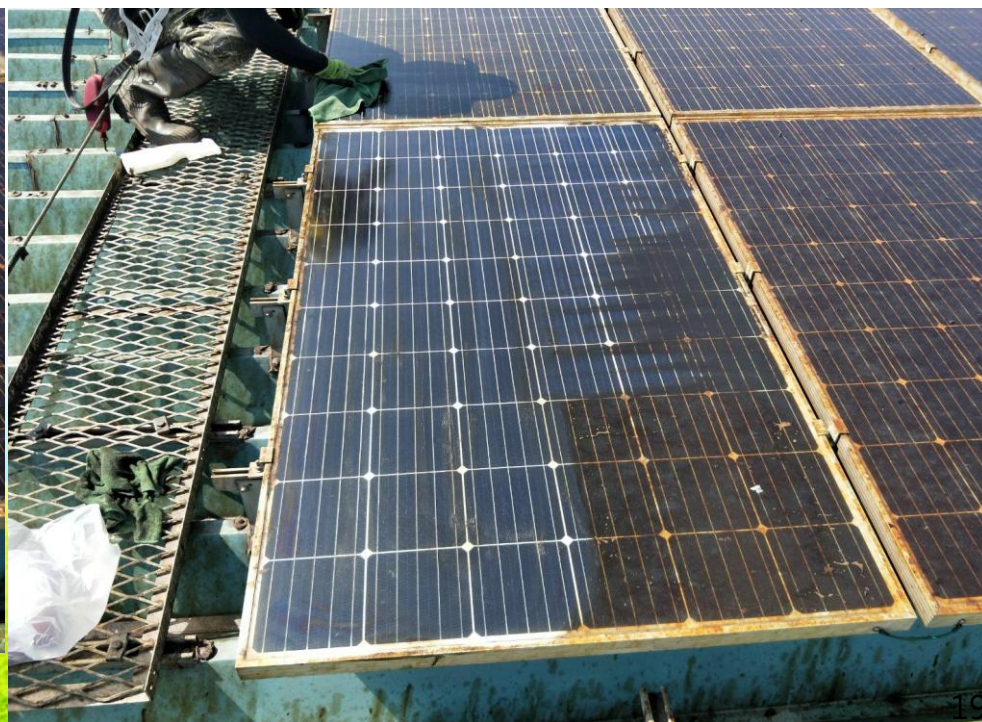
## 改善方式\_第二次清洗

作業方式：

1. 利用白博士均勻噴塗在模組表面。
2. 等待10~15分鐘後，用乾淨的布擦拭。
3. 重複第1、2步驟，直到模組表面乾淨為止。

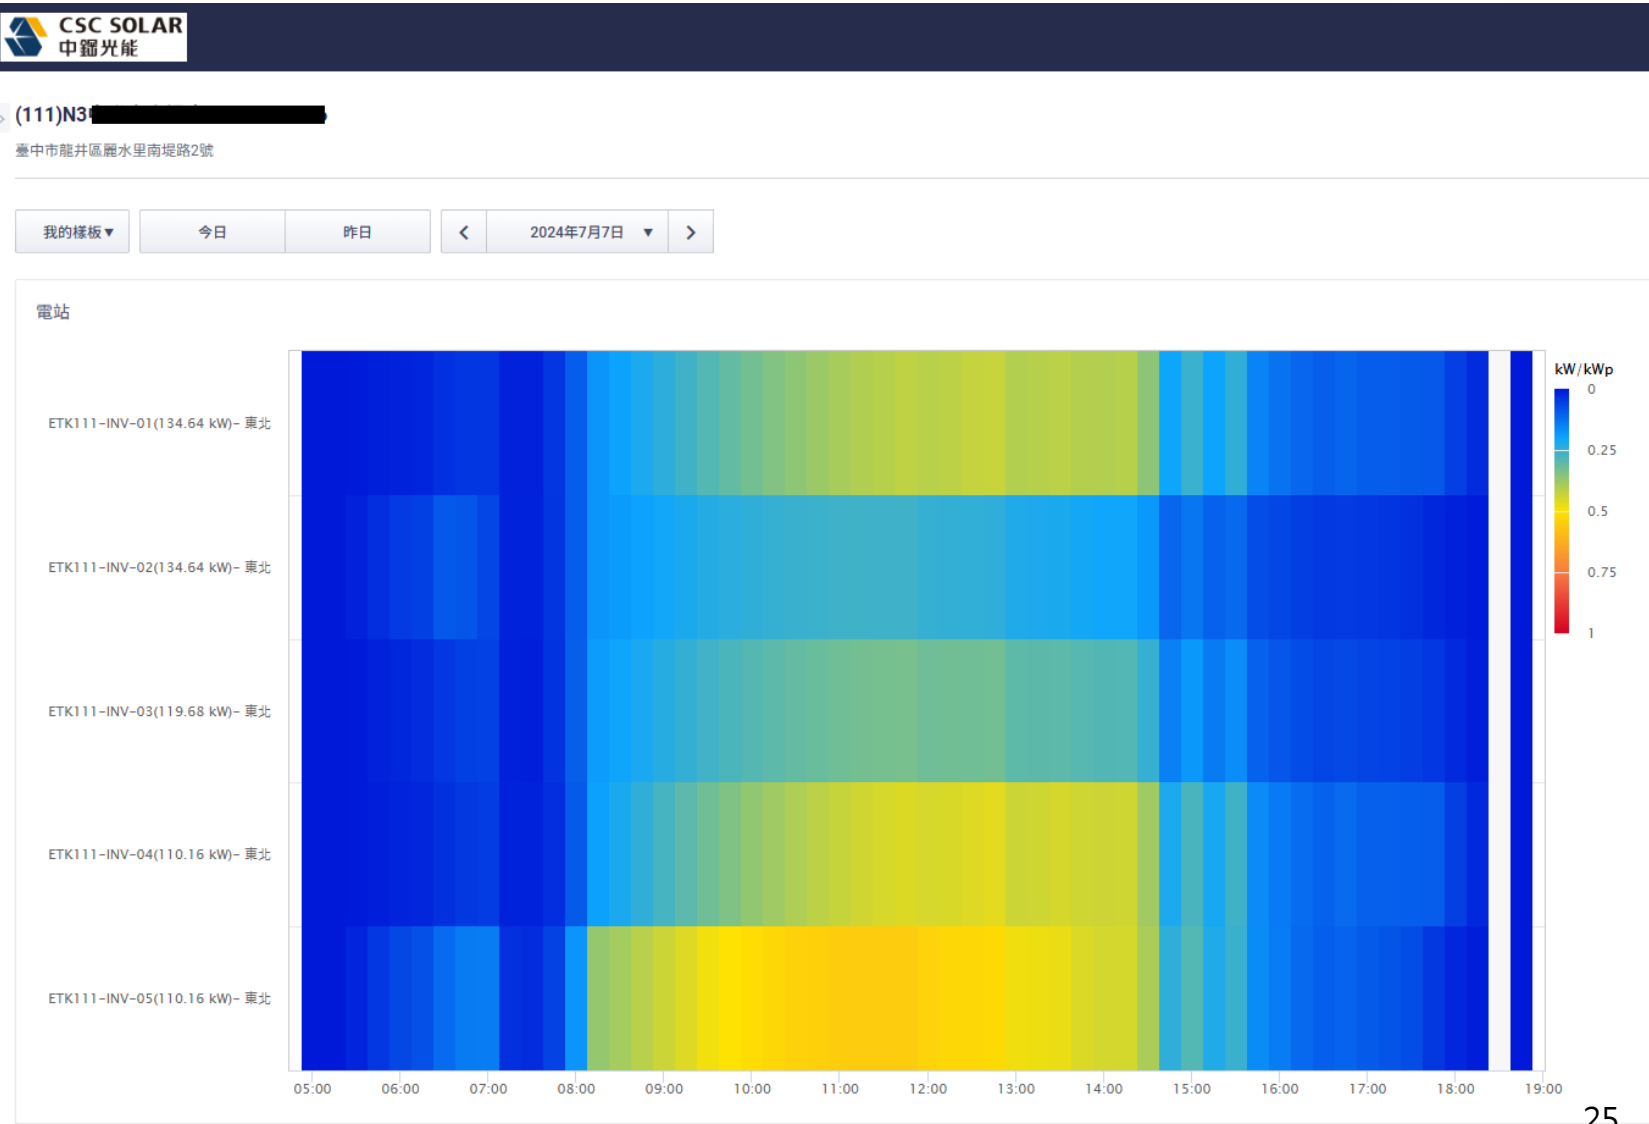
- 總覽
- 監控
- 維運
- 分析
  - 變流器熱圖
  - 電站運轉效率
  - 變流器效率
  - 串列監測
  - 事件分析
- 報表
- 看板
- 系統管理

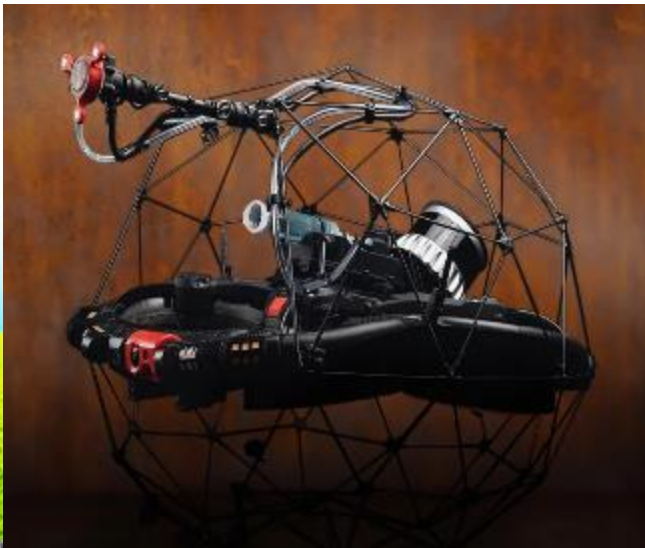
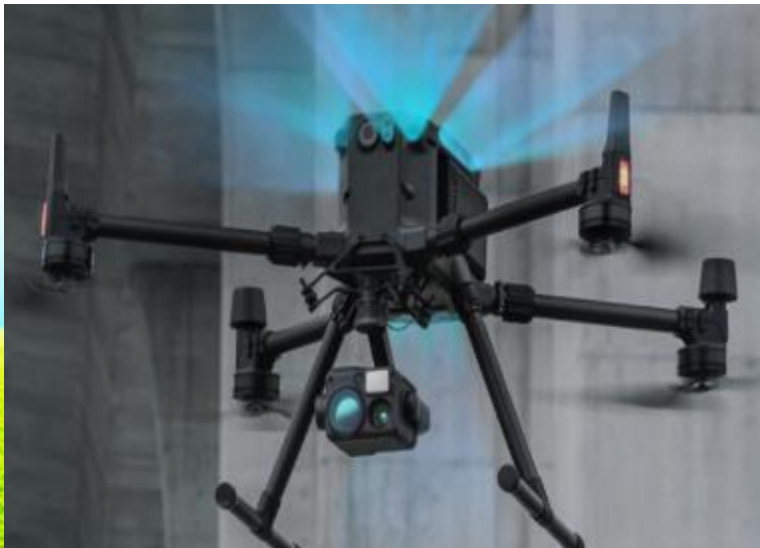
## 行業無人機設備

- 多旋翼無人機
- 球形無人機
- 30倍光學變焦鏡頭
- 640\*512熱顯鏡頭
- 全幅式高畫素鏡頭
- RTK基地站
- UT檢測儀
- 訊號延伸設備
- 高階電腦
- 後製軟體

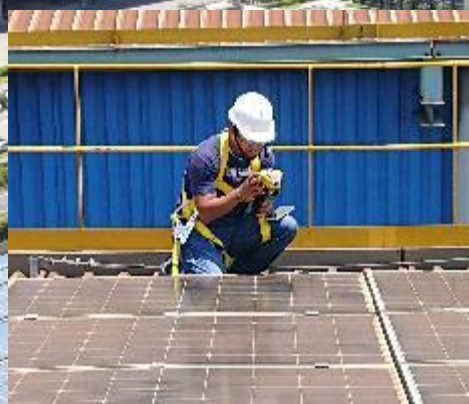
傳統檢測

檢測時間

1.5個月

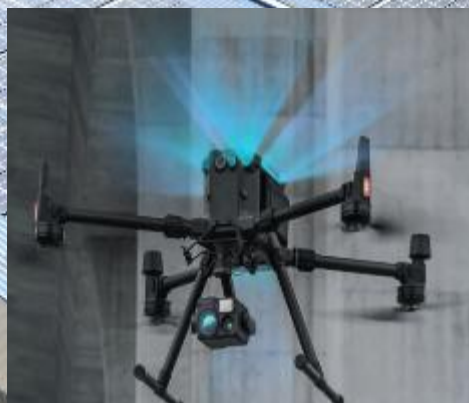
無人機檢測

檢測時間

2.5小時

效益達98倍

約有14,000片  
模組

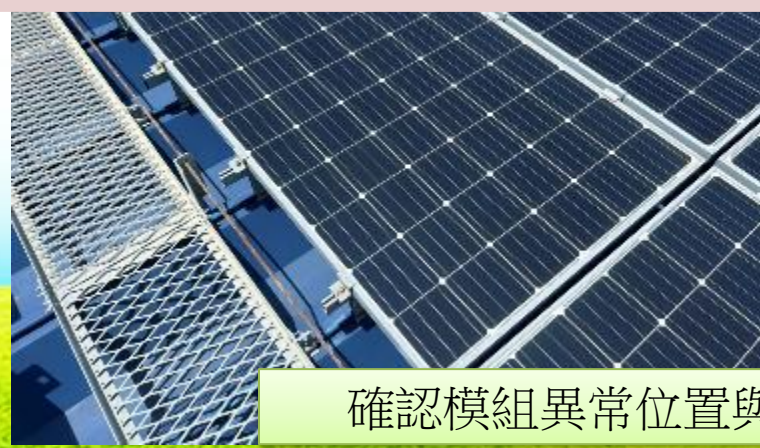
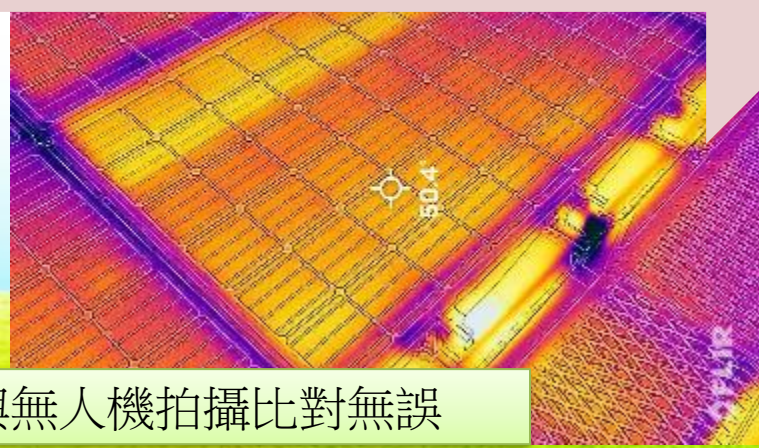
確認模組異常位置與無人機拍攝比對無誤

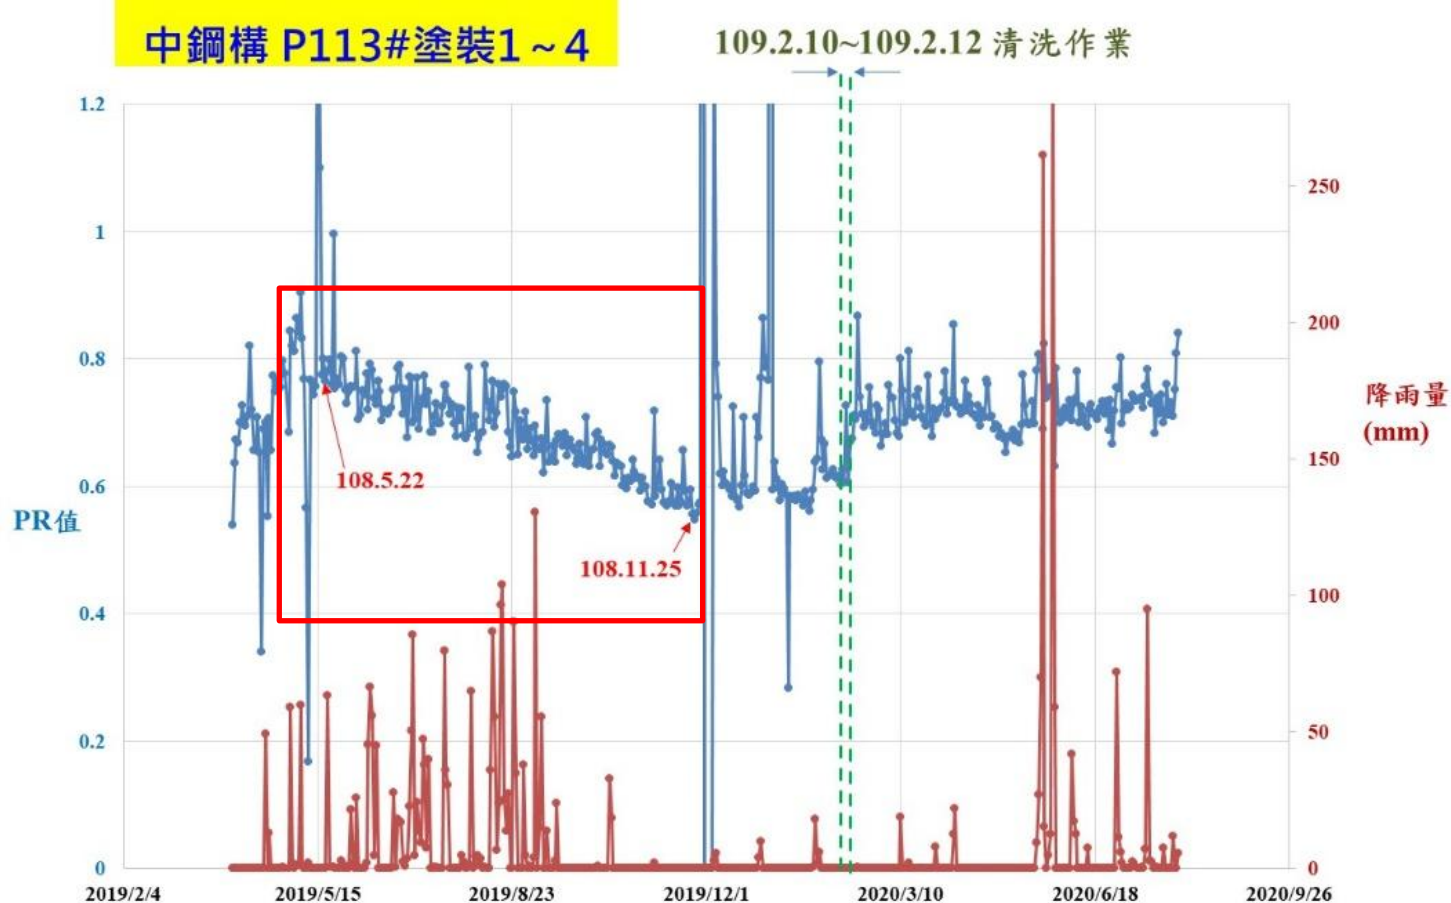
中鋼構 P113#塗裝1~4 PV案場發電效能時變趨勢與每日雨量關係圖

108.5.22~108.11.25 期間，不論降雨量多寡、降雨次數，發電效能 (PR 值) 始終持續衰退。  
 108.11.25~109.02.09 期間 PR 值維持偏低水準(在 0.6 上下)，直到 109.02.10~109.02.12 人工清洗作業後，發電效能才部份恢復。自然降雨無法呈現恢復效果的原因，推測為模組表面幾乎全被強鍵髒污層覆蓋，需要人工清洗加上清潔劑或較硬刷頭予以清除，發電效能才可能回到原有水準。

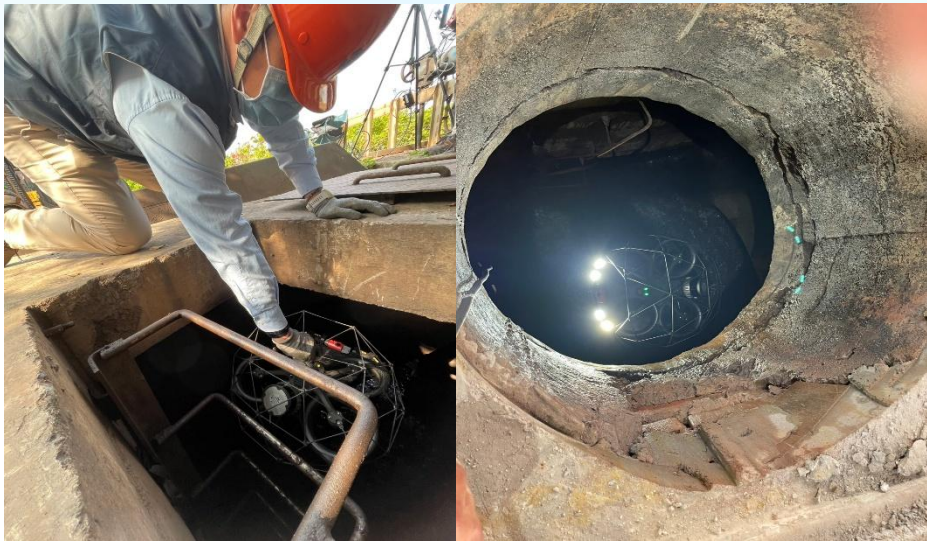
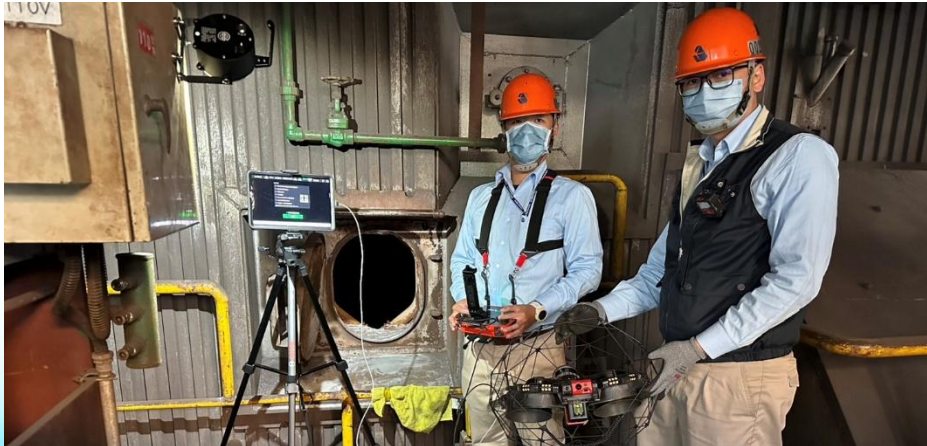
# 智能巡檢

運用無人機進行智能檢測，在工安、效率、精度、成本皆有大幅度的成效，讓檢查人員更容易進入檢查空間，同時確保人員安全並減少任何風險的暴露，讓取得數據方式更快速、更安全，建議積極推廣於現場應用。
